RELEVAMIENTO CARPINTERÍA

UNIVERSIDAD DE LA REPUBLICA DIRECCION GRAL. DE ARQUITECTURA	SERVICIO: FACULTAD DE ARQUITECTURA UBICACIÓN: DESCRIPCIÓN: CARPINTERIA Relevamiento de Aberturas	Nº LAM: C01
				DIRECTOR: ARQ. PABLO BRIOZZO PROYECTO: ARQ. FERNANDA RIOS	FECHA: SET/2011 ESCALA: CÓDIGO:	
				DIBUJANTE: MATILDE ORIGONI		
REVISIÓN	DESCRIPCIÓN	FECHA

RELEVAMIENTO PUERTAS TALLERES

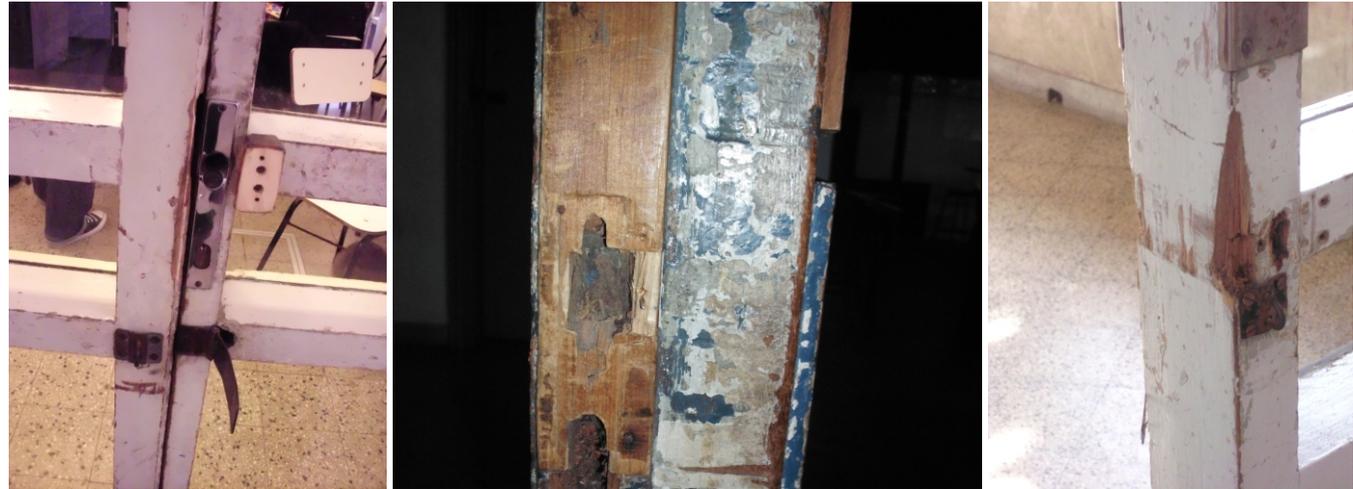
TALLERES PB

CONDICIONES GENERALES	ESTADO	
MADERA	Mal estado	
PINTURA	Mal estado	
CONTABILIZACION	ROTOS	FALTANTES
VIDRIOS	6	—
HERRAJES	1	6 picaportes

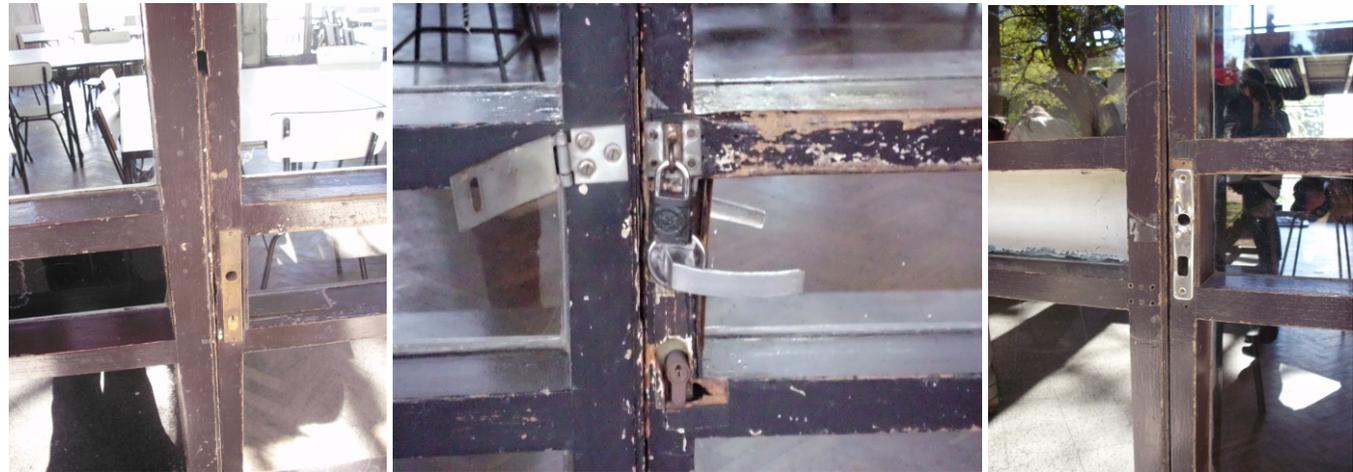
TALLERES N1

CONDICIONES GENERALES	ESTADO	
MADERA	Mal estado	
PINTURA	Mal estado	
CONTABILIZACION	ROTOS	FALTANTES
VIDRIOS	4	—
HERRAJES	2	4 picaportes

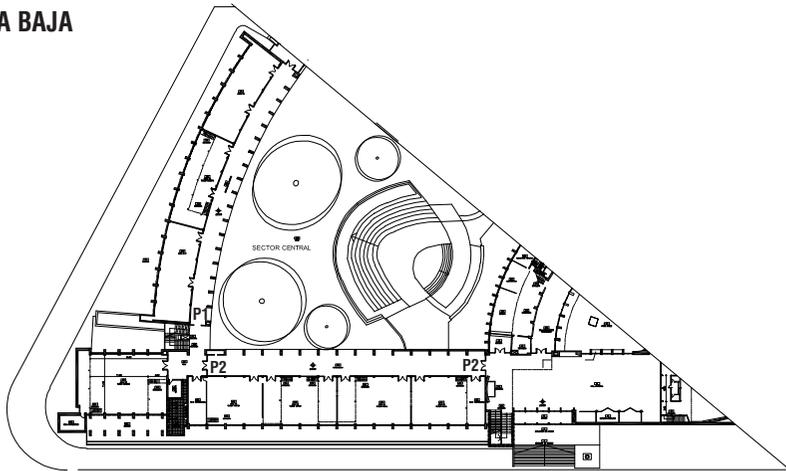
PLANTA BAJA

CONDICIONES GENERALES	ESTADO	
MADERA	Buen estado	
PINTURA	Mal estado	
CONTABILIZACION	ROTOS	FALTANTES
VIDRIOS	—	—
HERRAJES	2	—

CONDICIONES GENERALES	ESTADO	
MADERA	Buen estado	
PINTURA	Mal estado	
CONTABILIZACION	ROTOS	FALTANTES
VIDRIOS	1	—
HERRAJES	2	—

CONDICIONES GENERALES	ESTADO	
MADERA	Faltan contravidrios	
PINTURA	Mal estado	
CONTABILIZACION	ROTOS	FALTANTES
VIDRIOS	2	—
HERRAJES	2	—

CONDICIONES GENERALES	ESTADO	
MADERA	Faltan contravidrios	
PINTURA	Mal estado	
CONTABILIZACION	ROTOS	FALTANTES
VIDRIOS	3	—
HERRAJES	2	—

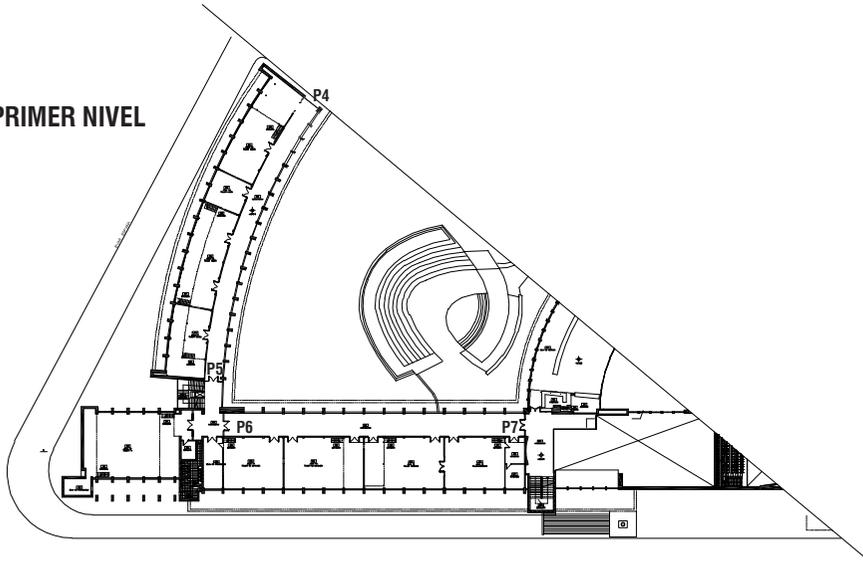
PRIMER NIVEL

CONDICIONES GENERALES	ESTADO	
MADERA	Faltan contravidrios	
PINTURA	Mal estado	
CONTABILIZACION	ROTOS	FALTANTES
VIDRIOS	1	—
HERRAJES	2	—

CONDICIONES GENERALES	ESTADO	
MADERA	Faltan contravidrios	
PINTURA	Mal estado	
CONTABILIZACION	ROTOS	FALTANTES
VIDRIOS	—	—
HERRAJES	2	—
