MUSEO CASA VILAMAJO

Relevamiento de luminarias a restaurar y/o reconstruir

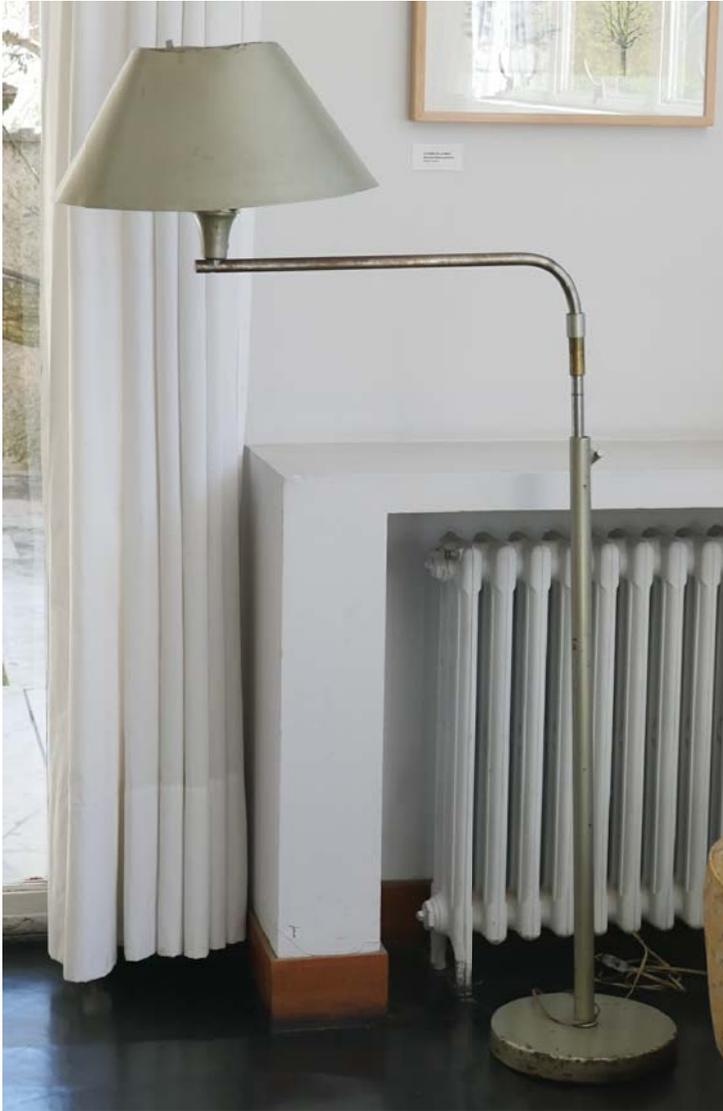
Estado actual de lámpara de pie

De acuerdo al estado actual de la lámpara sería necesario:

- Recuperar la pintura original ya que actualmente se encuentra en mal estado.
- Puesta a punto de los mecanismos de movilidad.
- Reconstruir el aro que recibe la pantalla.
- Reconstruir pantalla metálica.
- Cambiar electrificación.
- Sustituir opalina por una similar a la original.

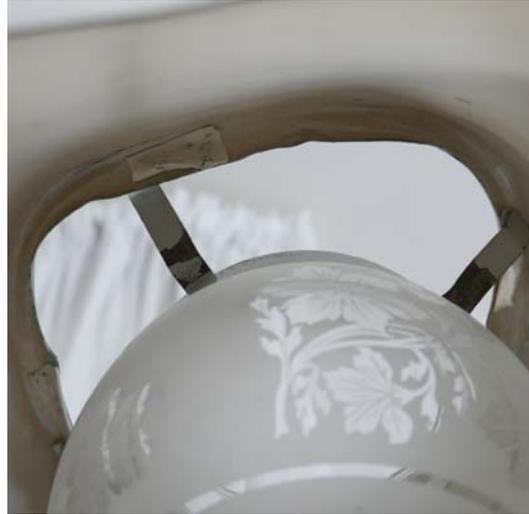
Detalle de pantalla y opalina a sustituir.

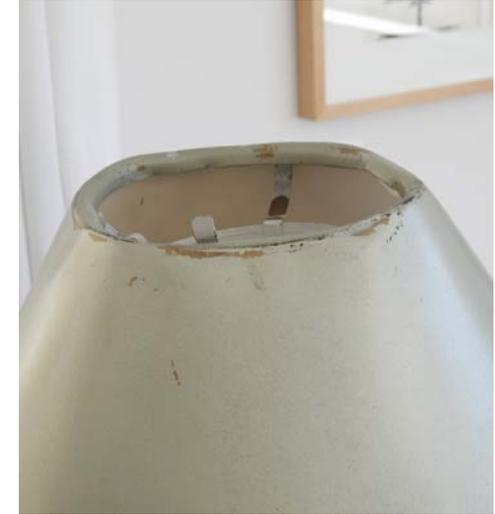
Detalle de pantalla

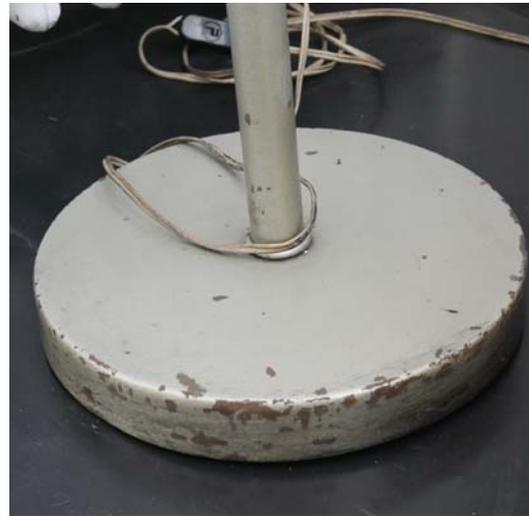
Detalle de la base y del cable de alimentación.

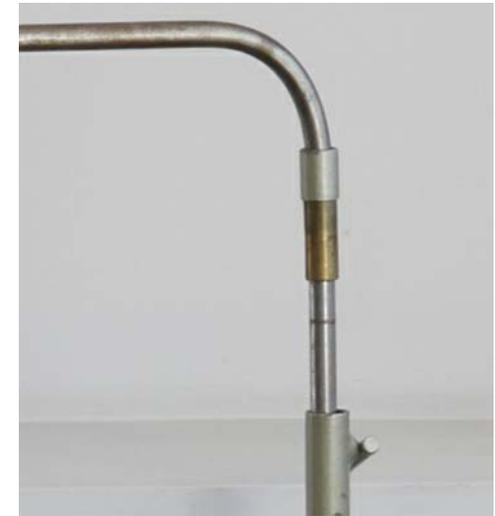
Detalle de mecanismo de movilidad

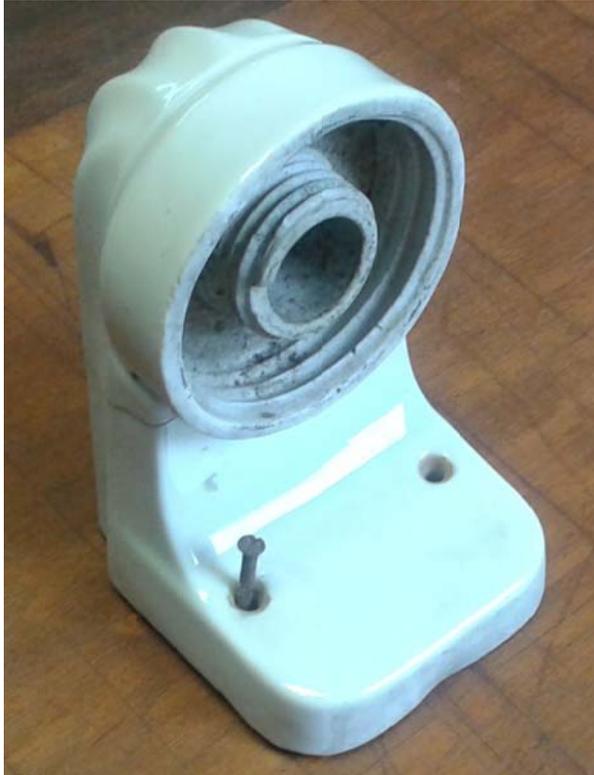
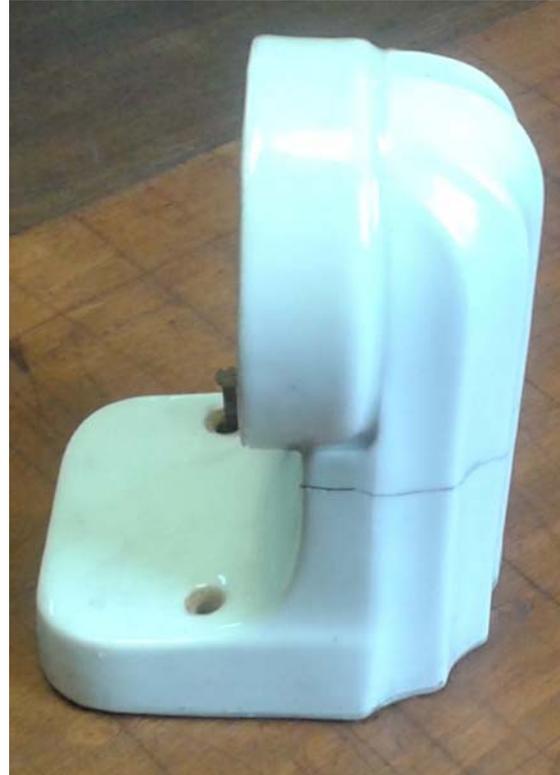
Actualmente se cuenta con una de las luminarias de porcelana la cual esta quebrada.

NOTA: Se trata de la restauración de una luminaria original (ver foto) y de la reconstrucción de una nueva luminaria.

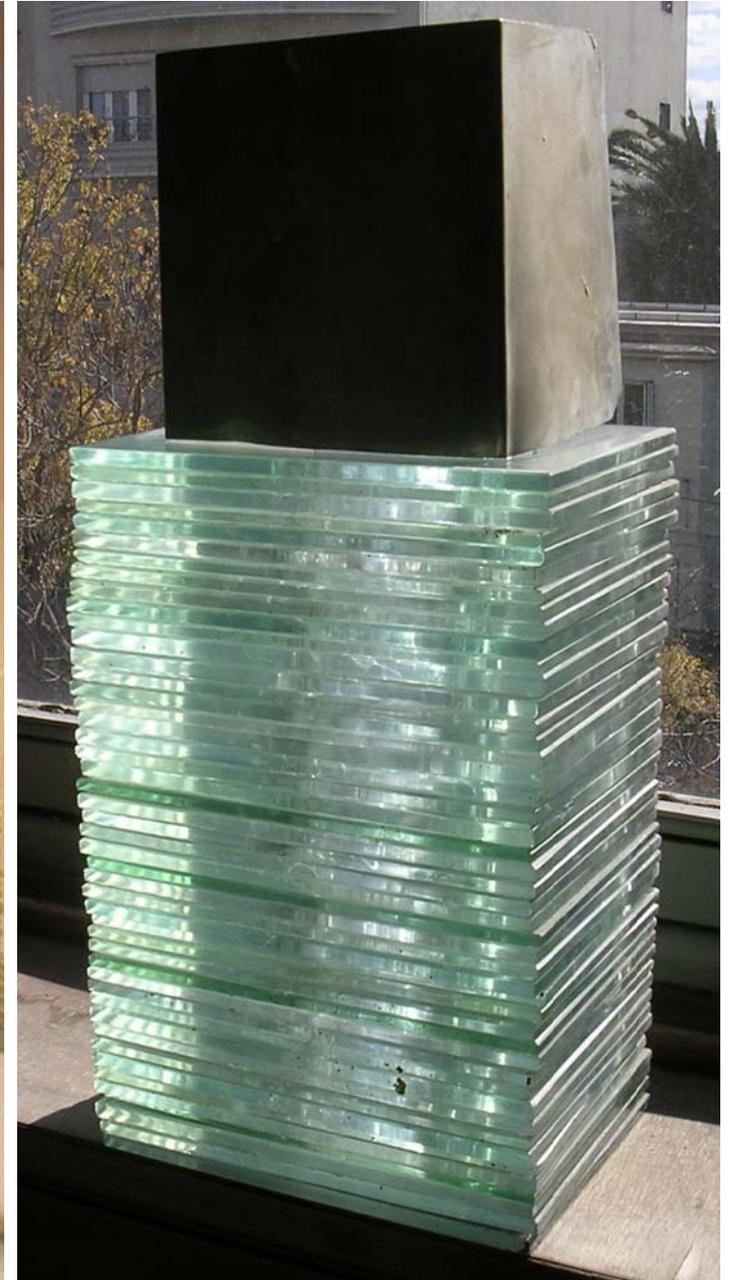
Actualmente se cuenta con los cristales y parte superior de la luminaria.

NOTA: Se trata de la reconstrucción de las dos piezas en chapa metálica cromada que componen la luminaria: la ménsula de soporte y la caja superior de cierre.

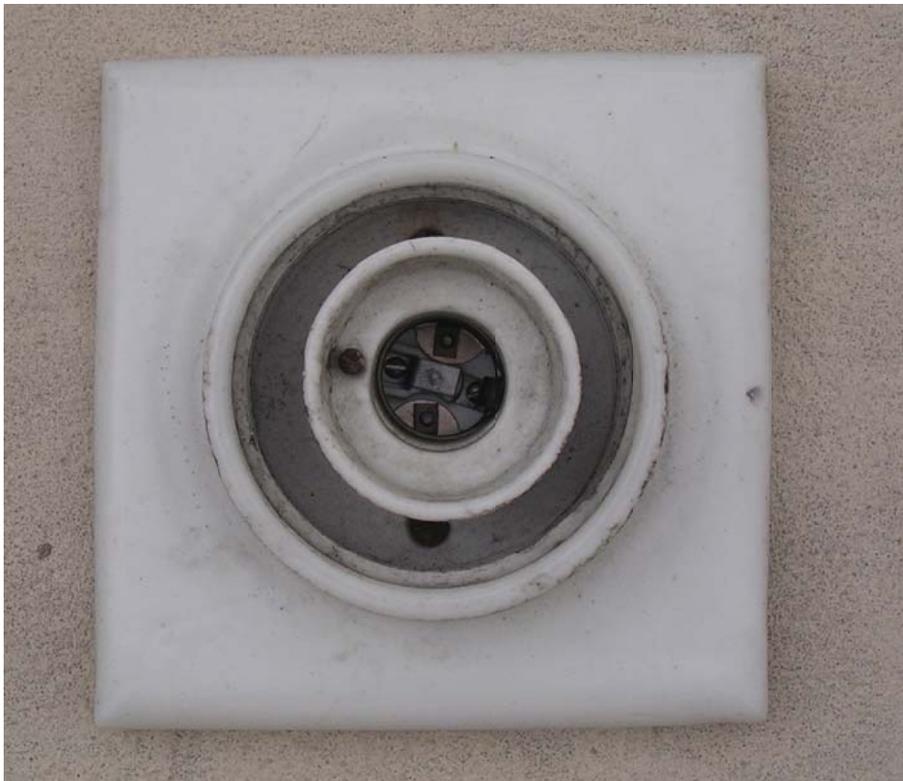
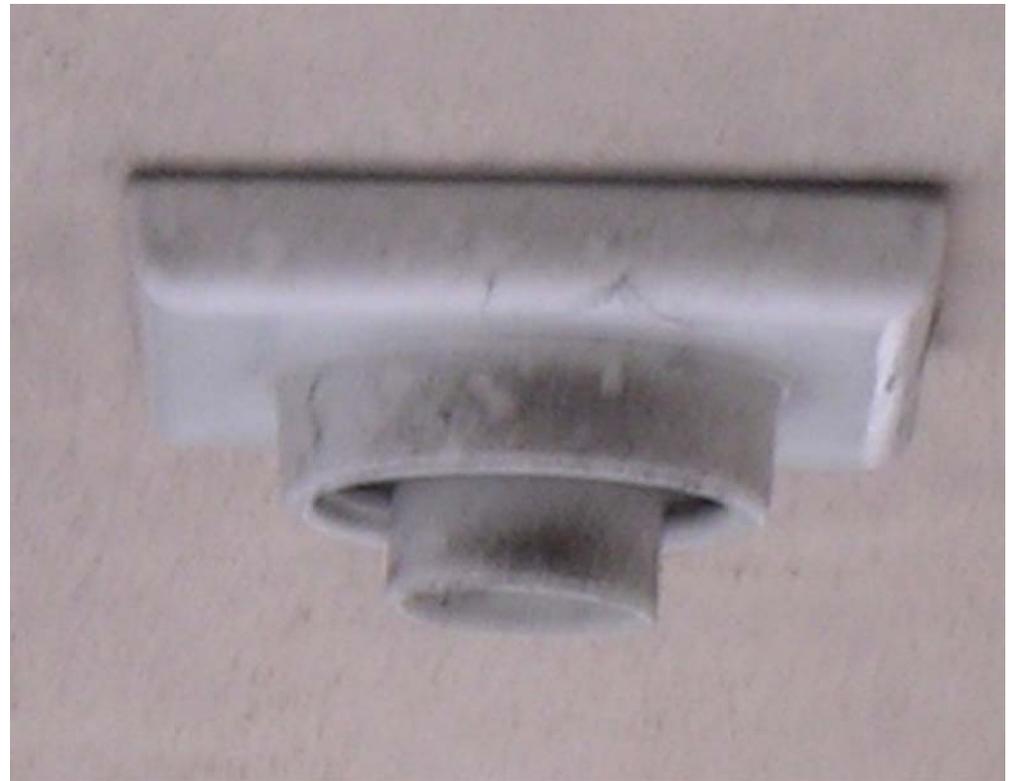
Aquí se visualiza la base de porcelana con su portalamparas.
Actualmente se cuenta con estas dos piezas.

NOTA: Se trata del suministro de dos opalinas en forma de esferas que puedan adaptarse a las bases existentes.

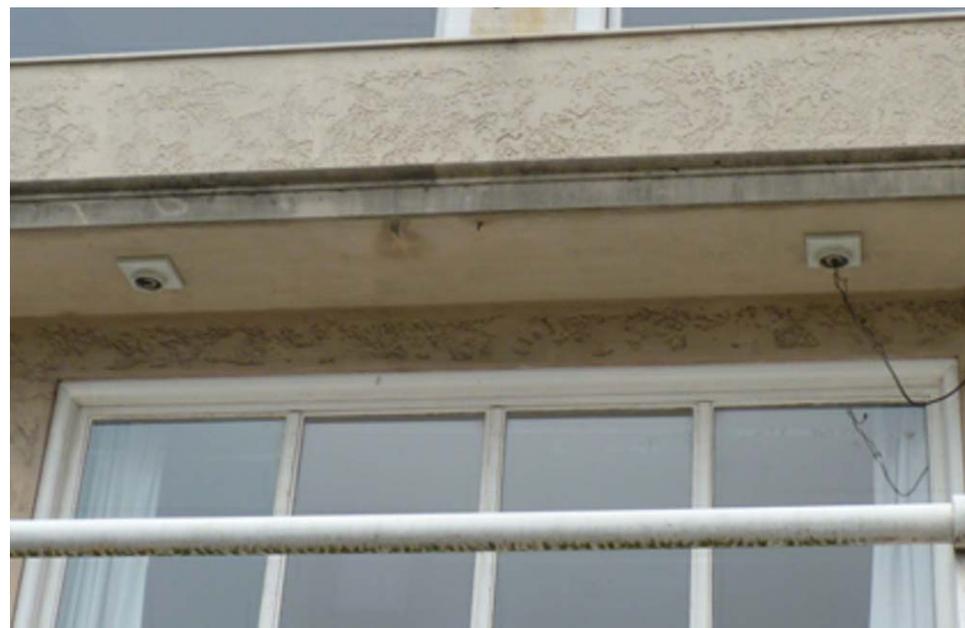
Estado actual de las piezas de porcelana.
