*Detección y diagnóstico de lesiones en  
construcciones de hormigón armado*

*Complejo habitable Ch20 | Facultad de Ingeniería de la UDELAR*

*TESINA*

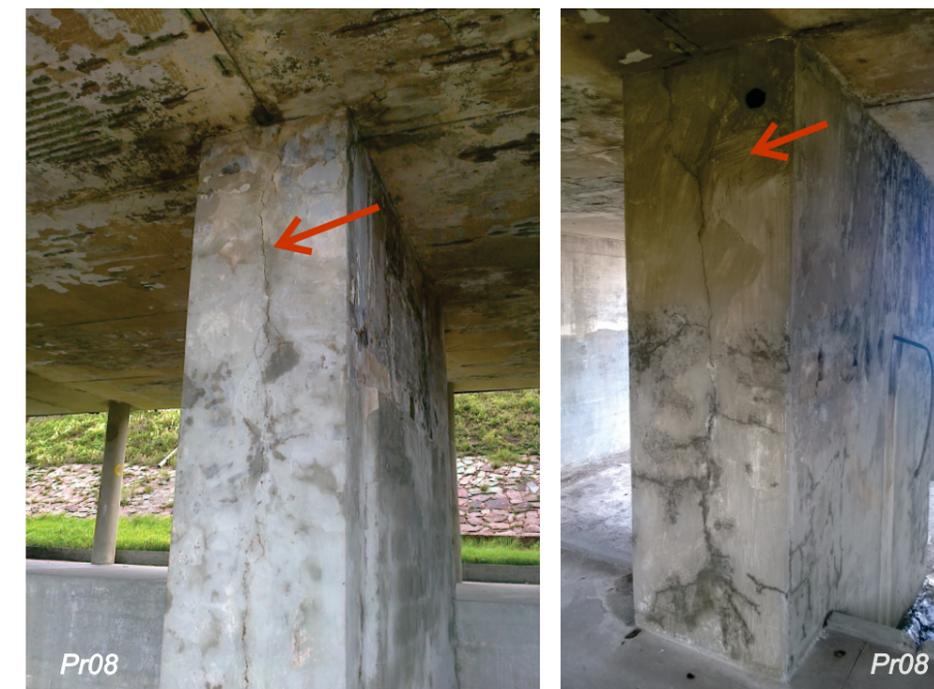
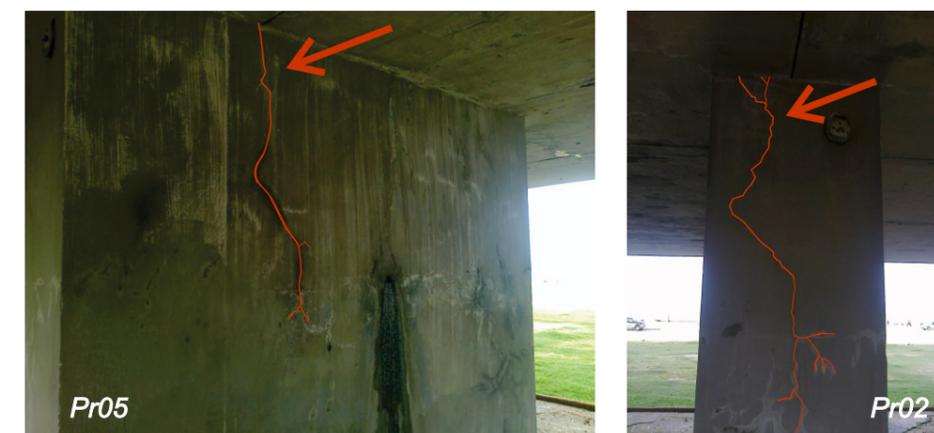
<b>Elemento estructural:</b>	<i>Pilar de sección rectangular</i>	<b>Localización:</b>	<i>Exterior</i>
<b>Síntoma:</b>	<p><i>Fisura.</i>  <i>Para este análisis nos basamos en: HELENE, 2003, p. 28, 29, imagen 1.2.5c.</i></p> <p><b>Morfología de la fisuración:</b>  <i>Una fisura vertical en cada cara del pilar, que inicia en la parte superior (en el encuentro con las losas) y se desarrolla en dirección descendente, presentando algunas pequeñas ramificaciones. En ningún caso la fisura llega a la base del pilar.</i></p>		
<b>Causa/s:</b>	<ul style="list-style-type: none"> <li>- Cargas excesivas o imprevistas.</li> <li>- Dimensionado de elemento insuficiente.</li> <li>- Materiales de calidad inferior con respecto a lo proyectado.</li> </ul>		
<b>Mecanismos de deterioro/degradación:</b>	<ul style="list-style-type: none"> <li>- Deformación del pilar, presencia de tracciones transversales debido al aplastamiento.</li> </ul>

<b>Origen:</b>	<ul style="list-style-type: none"> <li>- Errores de proyecto:                             <ul style="list-style-type: none"> <li>+ Omisión de algún estado de carga</li> </ul> </li> <li>- Errores de ejecución:                             <ul style="list-style-type: none"> <li>+ Cargas prematuras</li> <li>+ Distribución no uniforme de las tensiones de compresión debido a excentricidades de las cargas</li> <li>+ Dificultades durante el ensamblaje del sistema</li> </ul> </li> <li>- Otros posibles errores:                             <ul style="list-style-type: none"> <li>+ Materiales de menor calidad o dosificaciones distintas con respecto a lo proyectado.</li> </ul> </li> </ul>		
<b>Efectos y consecuencias:</b>	<ul style="list-style-type: none"> <li>- Aceleración del proceso de oxidación de armaduras a raíz de la fisura que facilita la entrada de:                             <ul style="list-style-type: none"> <li>+ oxígeno</li> <li>+ agua</li> <li>+ dióxido de carbono</li> <li>+ cloruros</li> <li>+ sulfatos, etc.</li> </ul> </li> <li>- Suciedad</li> </ul>

<b>Recomendación:</b>	<ul style="list-style-type: none"> <li>- Reparación inmediata (refuerzo con fibra de carbono o apuntalamiento) ya que son fisuras de riesgo que pueden estar anunciando la rotura del elemento.</li> </ul>

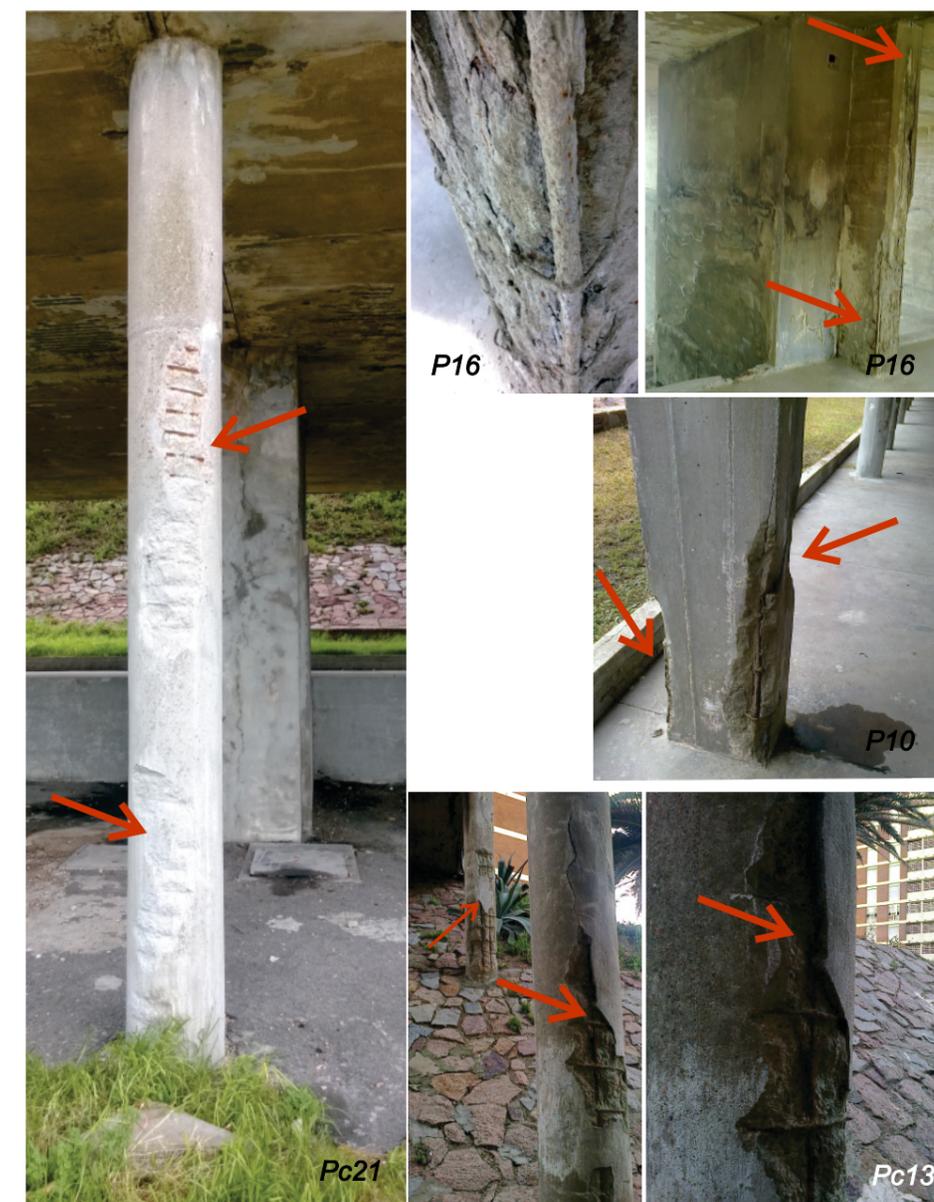
<b>Elemento estructural:</b>	<i>Pilar de sección circular</i>	<b>Localización:</b>	<i>Exterior</i>
<b>Síntoma:</b>	<p><i>Grietas</i></p> <p><b>Morfología de la fisuración:</b></p> <p><i>Grietas verticales, ubicadas longitudinalmente en los 2/3 inferiores del pilar, y transversalmente en la mitad frentista a la costa. Sin el mantenimiento adecuado se han agrandado, y constan de áreas enteras sin recubrimiento.</i></p>		
<b>Causa/s:</b>	<p>- Oxidación de la armadura longitudinal debido a la carbonatación del hormigón.</p>		
<b>Mecanismos de deterioro/degradación:</b>	<p>- Carbonatación del hormigón favorecido por:</p> <ul style="list-style-type: none"> <li>+ hormigón poroso</li> <li>+ falta de recubrimientos y protecciones</li> <li>+ cercanía a la rambla (cloruros y dióxido de carbono de los vehículos)</li> </ul> <p>- Ataque de cloruros</p>		
<b>Origen:</b>	<p>- Errores de ejecución y/o proyecto:</p> <ul style="list-style-type: none"> <li>+ Recubrimiento insuficiente, no se consideró las condiciones externas de localización</li> <li>+ Se elaboró un hormigón de mala calidad, muy poroso, con capilares (alta relación a/c, incorrecto curado, incorrecto llenado, entre otras causas).</li> </ul>

<b>Efectos y consecuencias:</b>	<p>- Grietas y desprendimiento del recubrimiento</p> <p>- Pérdida de material, dejando visibles estribos y armaduras longitudinales.</p> <p>- Sin un correcto mantenimiento es inminente la corrosión de armaduras (principales y estribos).</p>		
<b>Recomendación:</b>	<p>- Cepillado, limpieza y protección de armaduras.</p> <p>- Estudiar si existe pérdida de sección para evaluar la necesidad de refuerzo.</p> <p>- Eliminación del hormigón "suelto", limpieza y posterior llenado con mortero de reparación.</p>

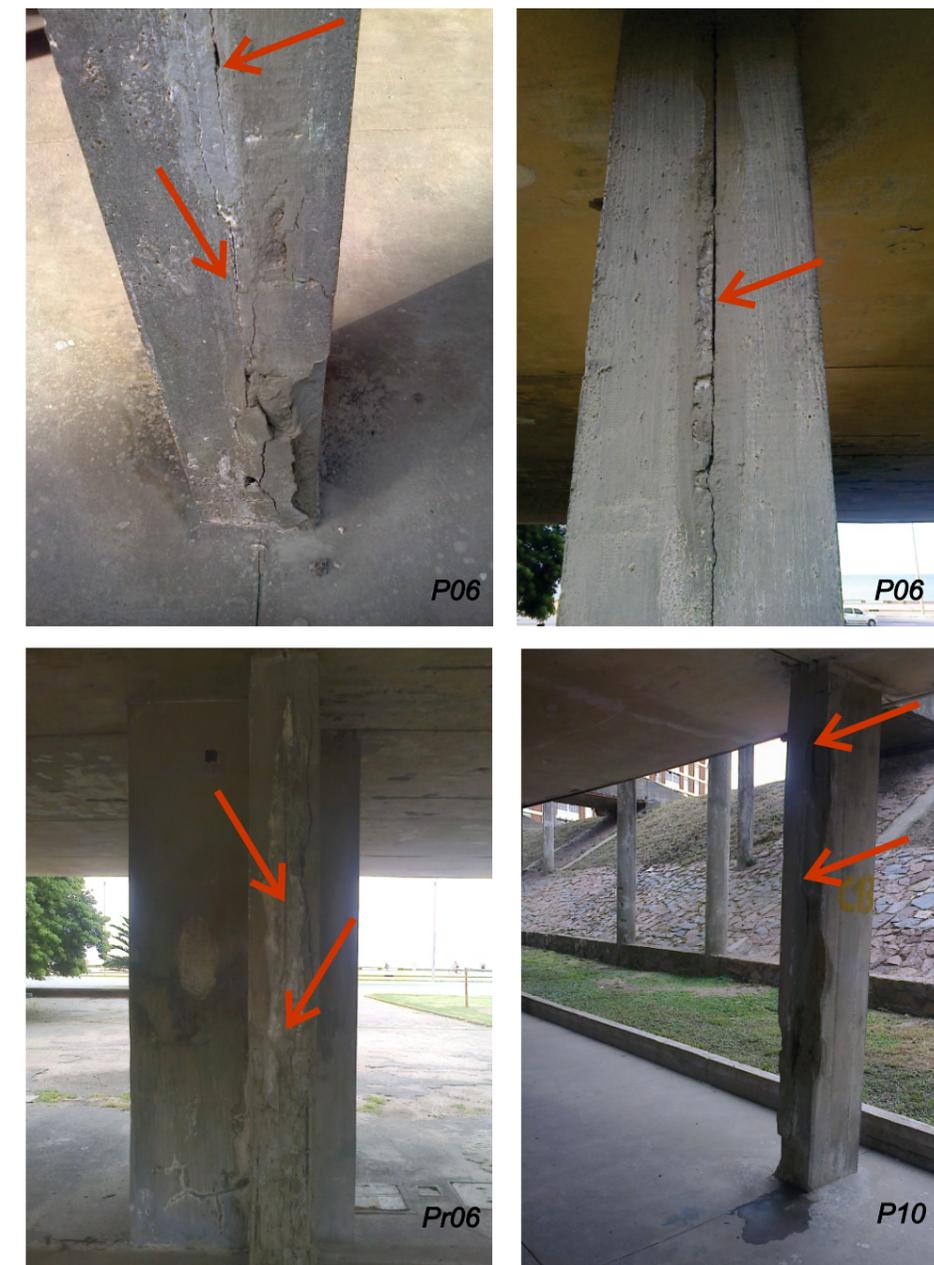
<b>Elemento estructural:</b>	<i>Pilar</i>	<b>Localización:</b>	<i>Exterior</i>
<b>Síntoma:</b>	<p><i>Separación de la junta de dilatación y fisuras.</i></p> <p><b>Morfología de la fisuración:</b></p> <p><i>Fisuras y grietas verticales de espesor variable que acompañan la junta de dilatación, a lo largo de todo el pilar.</i></p>		
<b>Causa/s:</b>	<p>- <i>Espesor insuficiente en junta de dilatación.</i></p>		
<b>Mecanismos de deterioro/degradación:</b>	<p>- <i>La estructura tiende a dilatarse y contraerse por cambios de temperatura, esas sollicitaciones no fueron resistidas correctamente por la junta, lo cual genera un proceso de deterioro. Acentuándose por la ausencia de mantenimiento.</i></p>		
<b>Origen:</b>	<p>- <i>Errores de ejecución y/o proyecto:</i></p> <ul style="list-style-type: none"> <li>+ <i>Espesor insuficiente.</i></li> <li>+ <i>Utilización de material inadecuado en la junta de dilatación, de elasticidad insuficiente.</i></li> </ul>

<b>Efectos y consecuencias:</b>	<ul style="list-style-type: none"> <li>- <i>Aumento de la separación de la junta de dilatación con fisuración.</i></li> <li>- <i>Desprendimiento de material en la base del pilar</i></li> <li>- <i>Pérdida del material de la junta.</i></li> <li>- <i>Oxidación y corrosión de armaduras principales y estribos (en algunos casos).</i></li> </ul>		
<b>Recomendación:</b>	<ul style="list-style-type: none"> <li>- <i>Retirar el material de la junta, y realizar una nueva del espesor requerido.</i></li> <li>- <i>Reparar zonas del pilar afectadas por el desprendimiento de hormigón.</i></li> </ul>

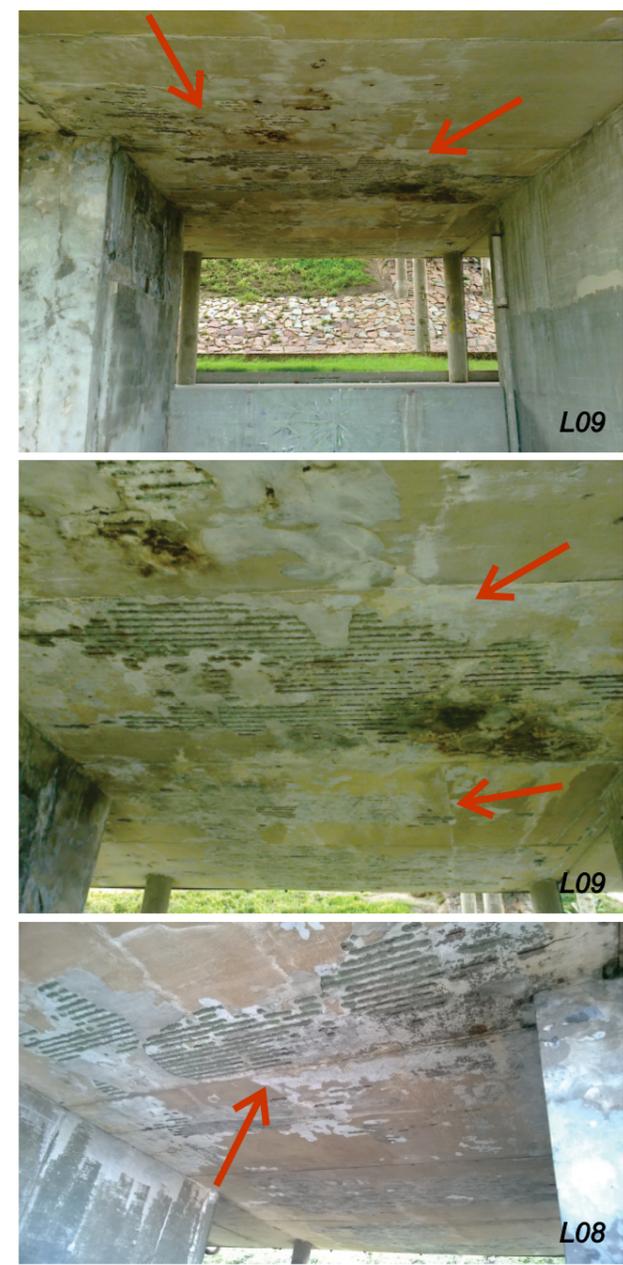
<b>Elemento estructural:</b>	Losa	<b>Localización:</b>	Exterior
<b>Síntoma:</b>	<p>Fisuras</p> <p><b>Morfología de la fisuración:</b></p> <p>Fisuras y desprendimientos en la cara inferior de la losa, en el sentido de las armaduras principales, las longitudinales. Teniendo su origen en el centro, aumentando de forma concéntrica. (Ver esquema)</p>

<b>Causa/s:</b>	<ul style="list-style-type: none"> <li>- Oxidación de armaduras.</li> <li>- Deformación por fluencia (presenta deformaciones luego de muchos años bajo cargas o tensiones constantes)</li> </ul>		
<b>Mecanismos de deterioro/degradación:</b>	<ul style="list-style-type: none"> <li>- Carbonatación del hormigón.</li> <li>- Ataque de cloruros.</li> </ul>		
<b>Origen:</b>	<ul style="list-style-type: none"> <li>- Errores de proyecto y del sistema constructivo:                             <ul style="list-style-type: none"> <li>+ No se tuvo en cuenta la zona de construcción.</li> <li>+ El recubrimiento resulta insuficiente.</li> </ul> </li> <li>- Otros posibles errores:                             <ul style="list-style-type: none"> <li>+ Deficiencia en los estados de carga del hormigón "maduro".</li> </ul> </li> </ul>

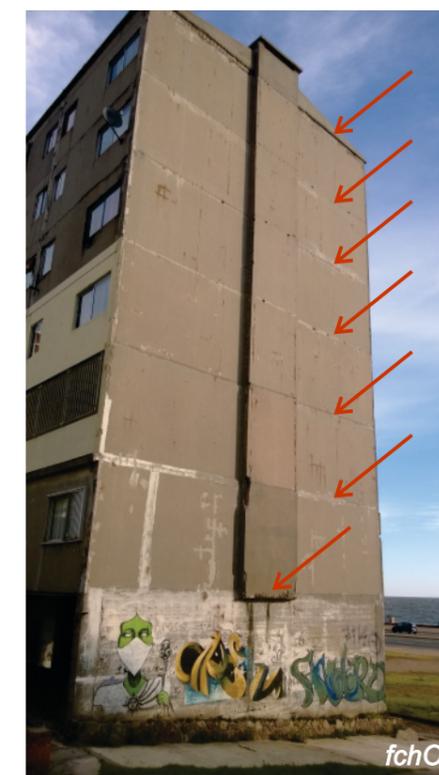
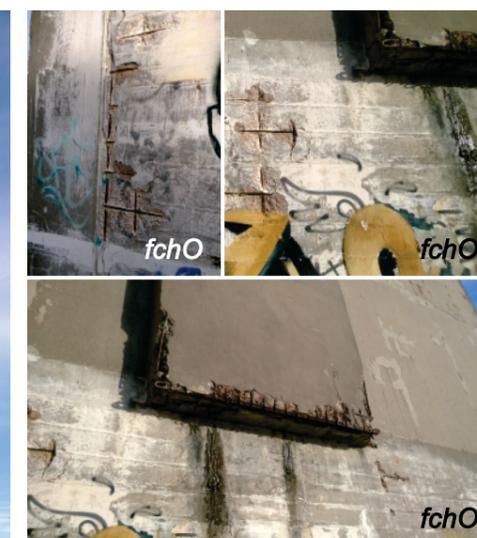
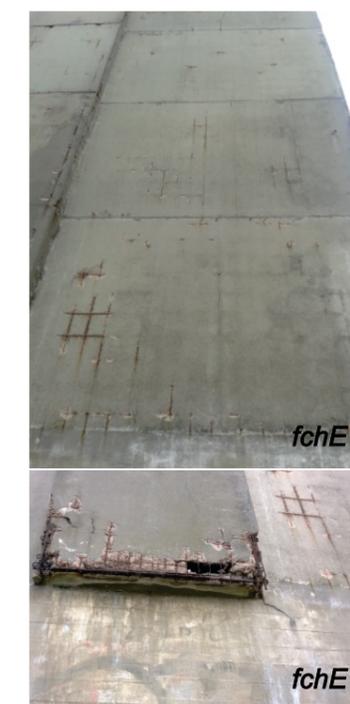
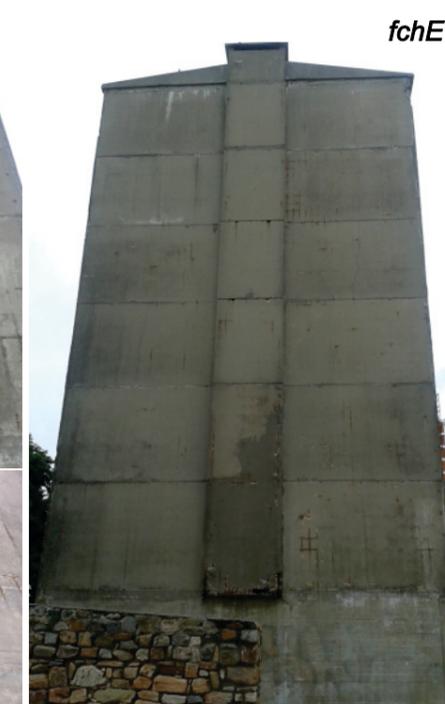
<b>Elemento estructural:</b>	Fachadas laterales	<b>Localización:</b>	Exterior, Este y Oeste
<b>Síntoma:</b>	Fisuras  <b>Morfología de la fisuración:</b> - Erosión superficial. - Fisuras coincidentes con la ubicación de armaduras.		
<b>Causa/s:</b>	- Oxidación de armaduras		
<b>Mecanismos de deterioro/degradación:</b>	- Está sometido a las condiciones externas- ambientales-, variación de temperatura, humedad, lluvia, sol, aire con salitre. - Carbonatación del hormigón.		
<b>Origen:</b>	- Errores de proyecto y del sistema constructivo: + Incorrecta ejecución en las uniones de las placas. + Espesor del recubrimiento insuficiente, en placas prefabricadas y construcción tradicional. + No se usó producto o terminación para proteger el hormigón visto.		
<b>Efectos y consecuencias:</b>	- Fisuración con pérdida de material, dejando algunas armaduras a la vista. - Pérdida de hermeticidad / estanqueidad de la pieza. - Desprendimiento de material en zonas mas vulnerables, las aristas de ductos salientes y juntas de placas. - Carbonatación del hormigón y corrosión de armaduras.

<b>Recomendación:</b>	- Limpieza y eliminación de hormigón suelto. - Cepillado y limpieza de armaduras oxidadas y corroidas. Posterior proteccion y llenado con mortero de reparación, especial cuidado en las juntas. - Protección de toda la fachada con pintura o producto incoloro que actúe como barrera y nuevo frente de carbonatación.

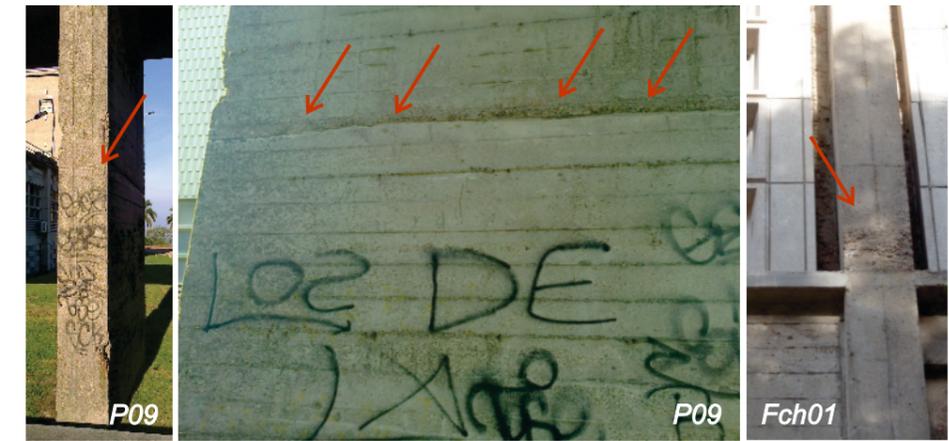
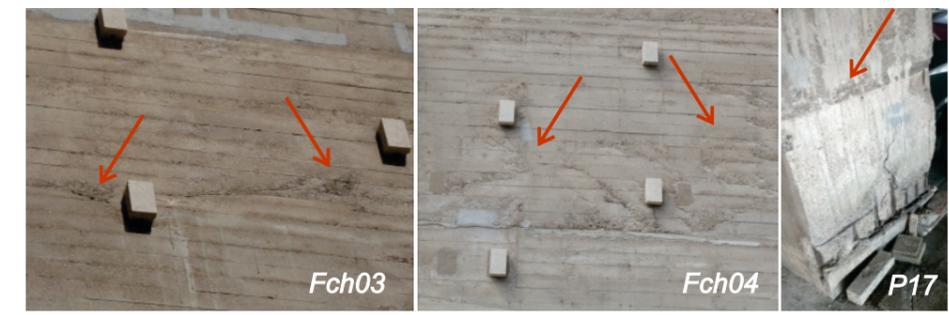
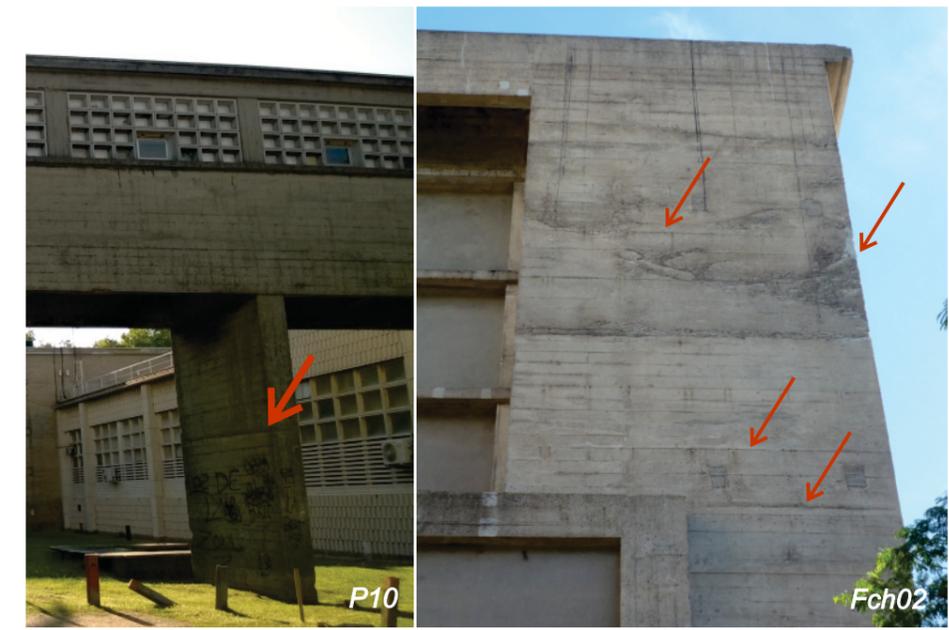
<b>Elemento estructural:</b>	<i>Pilar y fachada</i>	<b>Localización:</b>	<i>Exterior, estacionamiento</i>
<b>Síntoma:</b>	<p><i>Fuerte erosión a distintas alturas del pilar</i></p> <p><b>Morfología de la fisuración:</b></p> <p><i>Hendiduras que marcan transversalmente la totalidad del pilar, con notoria distinción del material (hormigón) de la parte superior con respecto a la inferior con relación a este eje. Material disgregado y áridos decantados.</i></p>		
<b>Causa/s:</b>	<p>- <i>Hormigón muy pobre en contenido de c.p.</i></p>		
<b>Mecanismos de deterioro/degradación:</b>	<p>- <i>Proceso prolongado de erosión, por estar sometido a las condiciones ambientales.</i></p>		
<b>Origen:</b>	<p>- <i>Errores de ejecución:</i></p> <ul style="list-style-type: none"> <li>+ <i>Errores en el mezclado del hormigón, insuficiente o demasiado enérgico, obteniendo un material heterogéneo.</i></li> <li>+ <i>Errores en el vibrado y/o curado, hormigón muy poroso, coqueas.</i></li> <li>+ <b>Errores en el llenado</b>, se nota claramente llenados, segregación de sus fases.</li> </ul> <p>- <i>Errores de proyecto:</i></p> <ul style="list-style-type: none"> <li>+ <i>Alta relación agua/cemento, hormigón pobre.</i></li> <li>+ <i>Hormigón visto en forma rústico con encofrado de tabla, generando rebarbas muy pronunciadas entre las juntas de los encofrados. (Previsto revestimiento que nunca se realizó)</i></li> </ul>

<b>Efectos y consecuencias:</b>	<p>- <i>Marcas, manchas, distintas coloraciones, fisuras, erosión superficial con pérdida de pasta así como también en las juntas del encofrado, generando un hormigón más poroso, con irregularidades donde alojarse hongos y humedades.</i></p> <p>- <i>Pérdida de hermeticidad / estanqueidad de la pieza.</i></p> <p>- <i>Ayuda al proceso de oxidación de armaduras.</i></p>		
<b>Recomendación:</b>	<p>- <i>Eliminación del hormigón suelto y disgregado, limpieza y posterior llenado con mortero de reparación.</i></p>

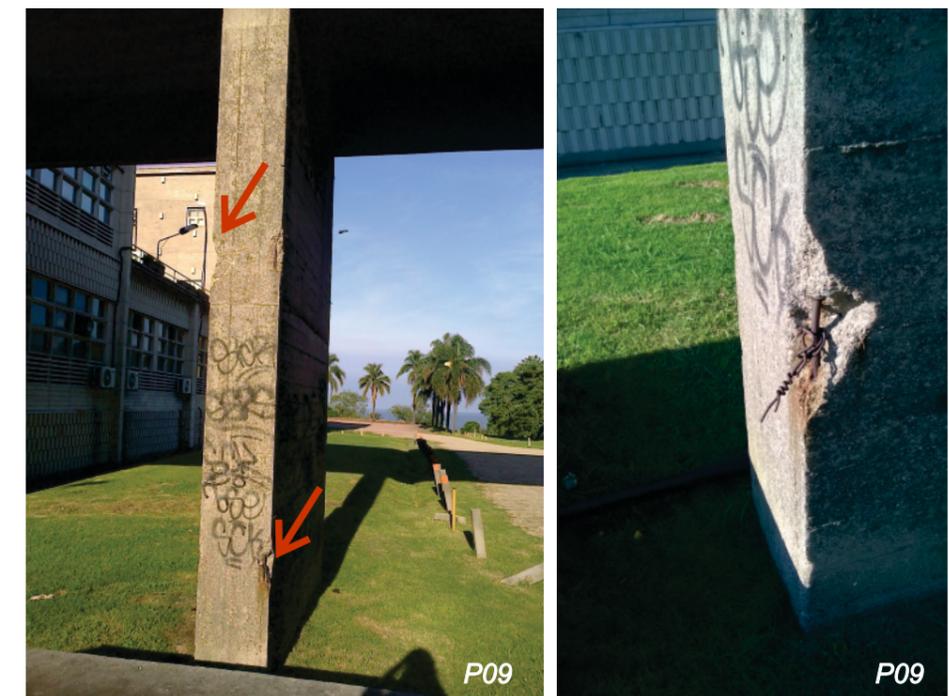
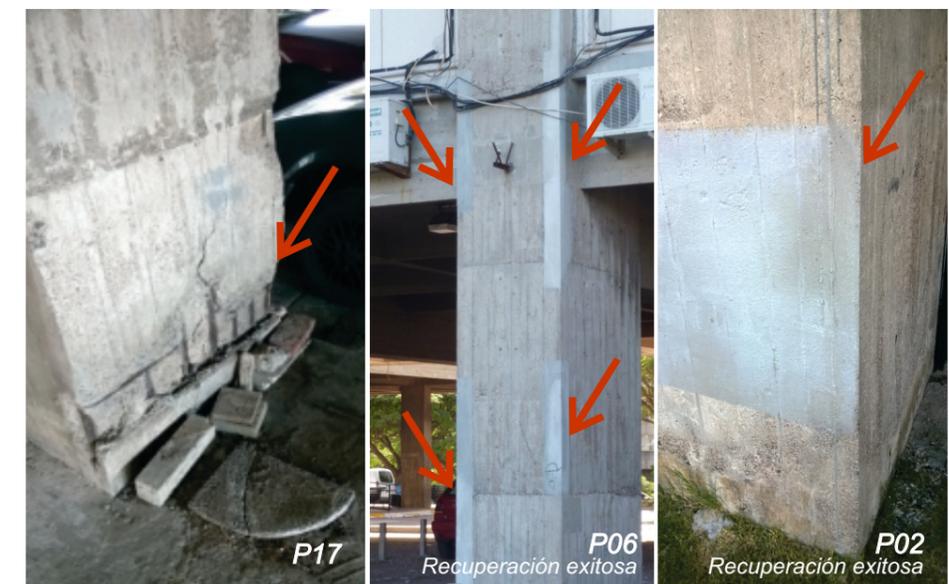
<b>Elemento estructural:</b>	Pilar	<b>Localización:</b>	Exterior, estacionamiento
<b>Síntoma:</b>	<p>Fisura</p> <p><b>Morfología de la fisuración:</b></p> <p>Fisuras y desprendimientos en las aristas del pilar, en sentido vertical, paralelas a las armaduras principales.</p>		
<b>Causa/s:</b>	- Oxidación de armaduras.		
<b>Mecanismos de deterioro/degradación:</b>	<ul style="list-style-type: none"> <li>- Carbonatación del hormigón.</li> <li>- Fuerte presencia de CO<sub>2</sub> por ser un estacionamiento</li> <li>- Erosión mecánica debido a golpes accidentales de autos en el estacionamiento.</li> </ul>		
<b>Origen:</b>	<ul style="list-style-type: none"> <li>- Errores de ejecución y/o proyecto:                             <ul style="list-style-type: none"> <li>+ Recubrimiento insuficiente.</li> </ul> </li> <li>- Errores de ejecución:                             <ul style="list-style-type: none"> <li>+ Errores en el vibrado y/o curado (condiciones ambientales desfavorables), hormigón no estanco, mal compactado, con capilares.</li> <li>+ Errores en el mezclado y/o llenado.</li> </ul> </li> <li>- Errores de proyecto:                             <ul style="list-style-type: none"> <li>+ Alta relación agua/cemento, hormigón poroso y de menor resistencia. Se nota claramente en P09 y P10, para el resto de los pilares el hormigón es de mejor calidad (mayor porcentaje de c.p.).</li> </ul> </li> </ul>

<b>Efectos y consecuencias:</b>	<ul style="list-style-type: none"> <li>- Fisuras, grietas, desprendimiento del recubrimiento, pérdida de material.</li> <li>- Quedan a la vista armaduras principales y estriado, lo que produce la corrosión de armaduras.</li> </ul>		
<b>Recomendación:</b>	<ul style="list-style-type: none"> <li>- Cepillado, limpieza y protección de armaduras.</li> <li>- Eliminación del hormigón suelto, limpieza y posterior llenado con mortero de reparación.</li> <li>- Se observan acciones de mantenimiento correctamente ejecutadas en casi todos los pilares de este cuerpo.</li> </ul>		
<b>Localización:</b>

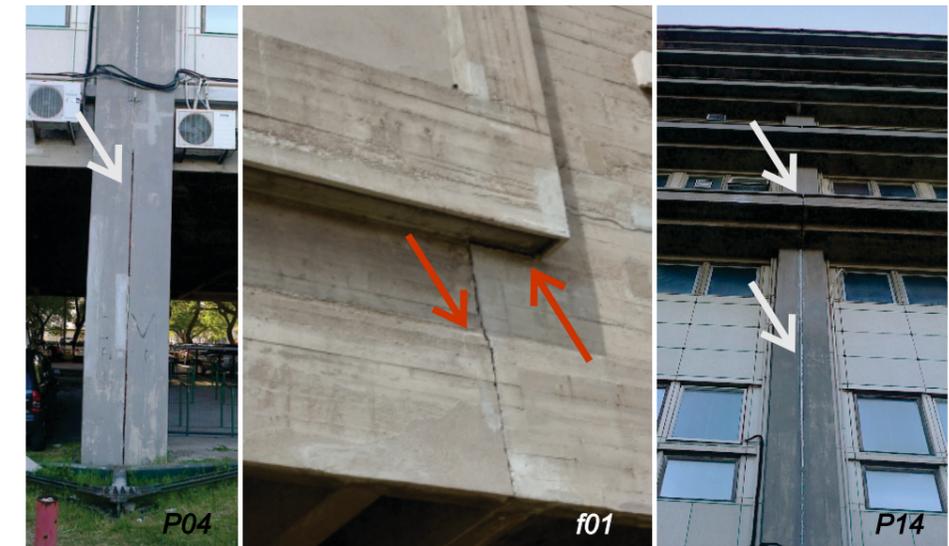
CASO 1

<b>Elemento estructural:</b>	<i>Pilar / viga</i>	<b>Localización:</b>	<i>C1: exterior. / C2: interior.</i>
<b>Síntoma:</b>	<p><i>Fisuras que acompañan junta de dilatación.</i></p> <p><b>Morfología de la fisuración:</b></p> <p><i>Aumento variable del espesor de la junta, pequeñas fisuras a lo largo del recorrido de la junta de dilatación.</i></p>		
<b>Causa/s:</b>	<p>- <i>Junta de dilatación incorrecta.</i></p>		
<b>Mecanismos de deterioro/degradación:</b>	<p>- <i>La estructura tiende a dilatarse y contraerse, a tener cambios en su volumen, debido a los cambios de temperatura, esas solicitaciones no son resistidas correctamente por la junta, lo cual genera un proceso de deterioro. Acentuándose por la ausencia de mantenimiento y por la agresión del medio ambiente.</i></p>		
<b>Origen:</b>	<p>- <i>Errores de ejecución y/o proyecto:</i></p> <ul style="list-style-type: none"> <li>+ <i>El espesor de la junta de dilatación es insuficiente.</i></li> <li>+ <i>Utilización de material inadecuado para la junta, de elasticidad insuficiente.</i></li> </ul>

<b>Efectos y consecuencias:</b>	<p>- <i>C1: fisuras, grietas, pérdida de hormigón y material de la junta.</i></p> <p>- <i>C2: fisuras, grietas, pérdida de material de la junta, de revoque y pintura, suciedad.</i></p>		
<b>Recomendación:</b>	<p>- <i>Retirar el material de la junta, y realizar una nueva del espesor requerido.</i></p> <p>- <i>Reparar zonas afectadas por el desprendimiento de hormigón, revoque y pintura para el caso considerado.</i></p>		
<b>Localización:</b>	<div style="display: flex; align-items: flex-start;"> <div style="flex: 1;">

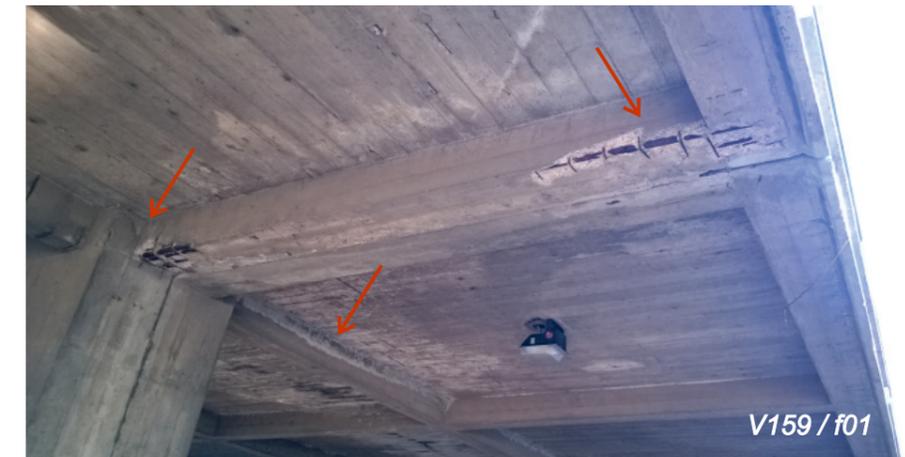
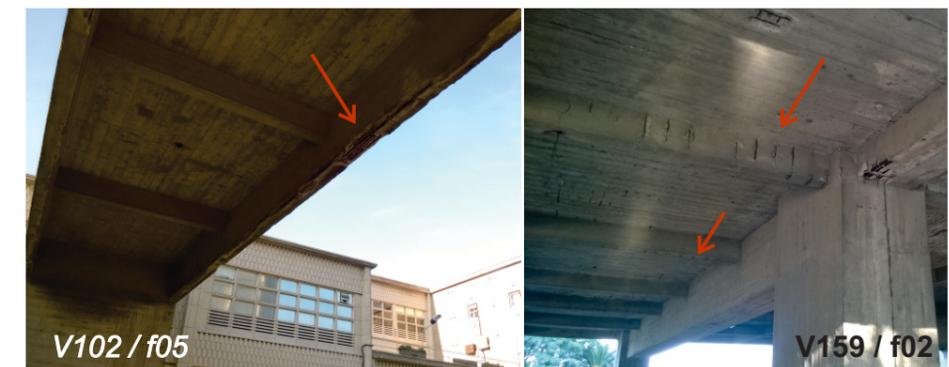
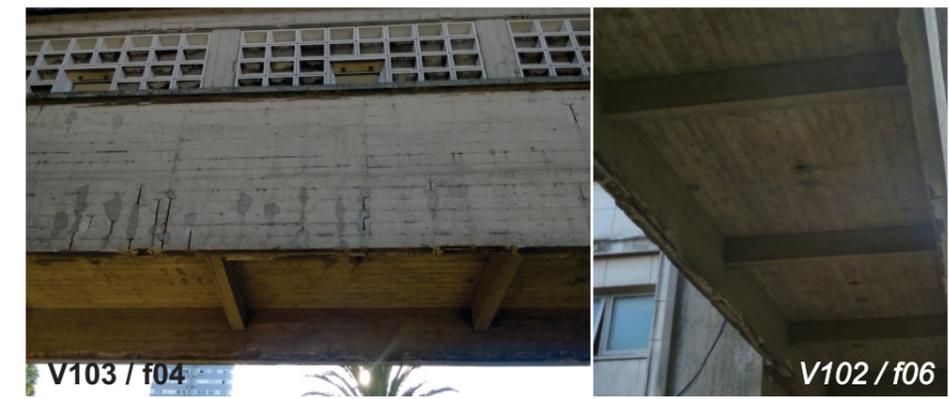
<b>Elemento estructural:</b>	Vigas	<b>Localización:</b>	Exterior, estacionamiento
<b>Síntoma:</b>	Fisuras <b>Morfología de la fisuración:</b> Las fisuras coinciden con la ubicación de las armaduras, y se desarrollan en paralelo a la dirección de las armaduras principales.		
<b>Causa/s:</b>	- Oxidación de armaduras.		
<b>Mecanismos de deterioro/degradación:</b>	- Carbonatación del hormigón. - Fuerte presencia de CO <sub>2</sub> por ser un estacionamiento (en planta baja). - Agresión del medio ambiente.		
<b>Origen:</b>	- Errores de ejecución y/o proyecto: + <b>Recubrimiento insuficiente</b> + Estribado con mucha separación (en ocasiones). + Alta relación agua/cemento, hormigón poroso y de menor resistencia. - Errores de ejecución: + <b>Armaduras principales con poca separación entre ellas</b> , problemas en el colado del hormigón. + Errores en el vibrado y/o curado (condiciones ambientales desfavorables), hormigón no estanco, mal compactado, con capilares. - Problemas en la finalización de obra: + Se deja Hormigón visto en forma rústico con encofrado de tabla, generando rebarbas muy pronunciadas entre las juntas de los encofrados.

<b>Efectos y consecuencias:</b>	- Erosión, fisuras, grietas, desprendimiento del recubrimiento, corrosión de armaduras, aceleración del proceso de carbonatación del hormigón. - Quedan a la vista armaduras principales y estribado en encuentros de viga-viga y viga-pilar.		
<b>Recomendación:</b>	- Retiro del hormigón flojo. - Cepillado, limpieza y protección de armaduras. Evaluar el daño que presentan las armaduras (disminución de áreas de acero que represente un riesgo), refuerzo y posterior llenado con mortero de reparación. - Se observan acciones de mantenimiento mal ejecutadas.		
<b>Localización:</b>

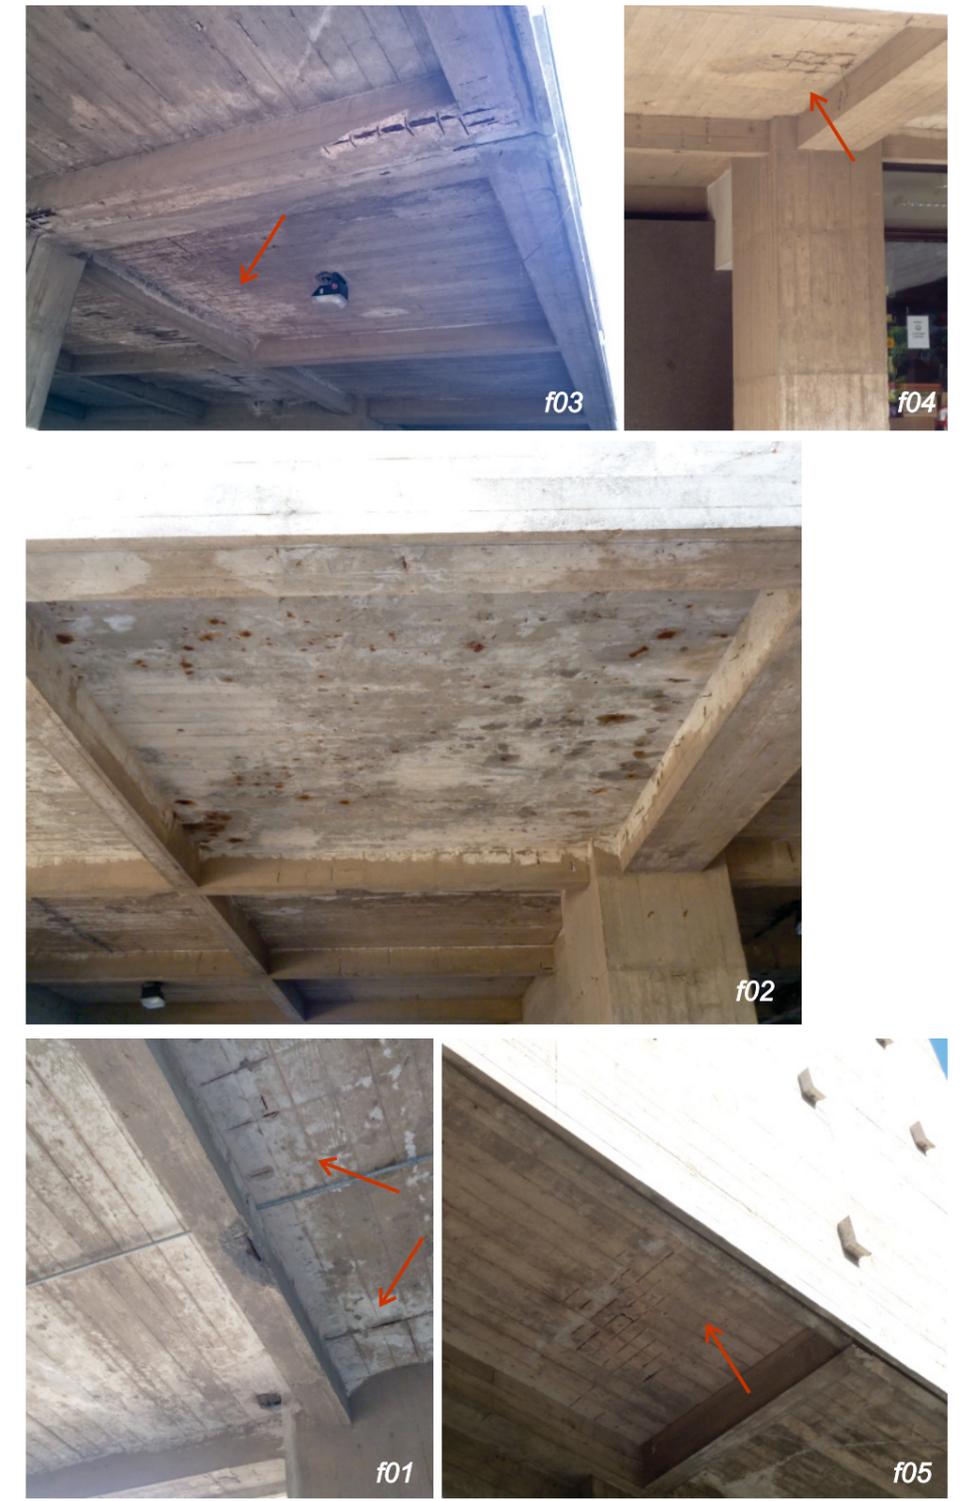
<b>Elemento estructural:</b>	Losa	<b>Localización:</b>	Exterior, estacionamiento
<b>Síntoma:</b>	1- Fisuras 2- Manchas de humedades. <b>Morfología de la fisuración:</b> 1- Fisuras y desprendimientos en la cara inferior de la losa, en el sentido de las armaduras principales. Apareciendo mayormente en las cercanías de los apoyos con las vigas. 2- Manchas en la cara inferior de la losa, principalmente en las zonas cercanas al apoyo con las vigas.		
<b>Causa/s:</b>	1- Oxidación de armaduras. 2- Presencia de agua.		
<b>Mecanismos de deterioro/degradación:</b>	1- Carbonatación del hormigón. 1- Fuerte presencia de CO <sub>2</sub> por ser un estacionamiento (en planta baja). 1- Ataque de cloruros. 2- Presencia de agua por tiempo prolongado, ambiente favorable para que continúen desarrollándose las humedades.		
<b>Origen:</b>	- Errores de ejecución y/o proyecto: + No se tuvo en cuenta la zona de construcción. + El recubrimiento resulta insuficiente.

<b>Efectos y consecuencias:</b>	1- Desprendimiento del recubrimiento dejando las armaduras al exterior. 2- Eflorescencias en distintos sectores. 2- Manchas de humedad.		
<b>Recomendación:</b>	- Limpieza y protección de armaduras. - Eliminación del hormigón suelto, limpieza y posterior llenado con mortero de reparación.		
<b>Localización:</b>

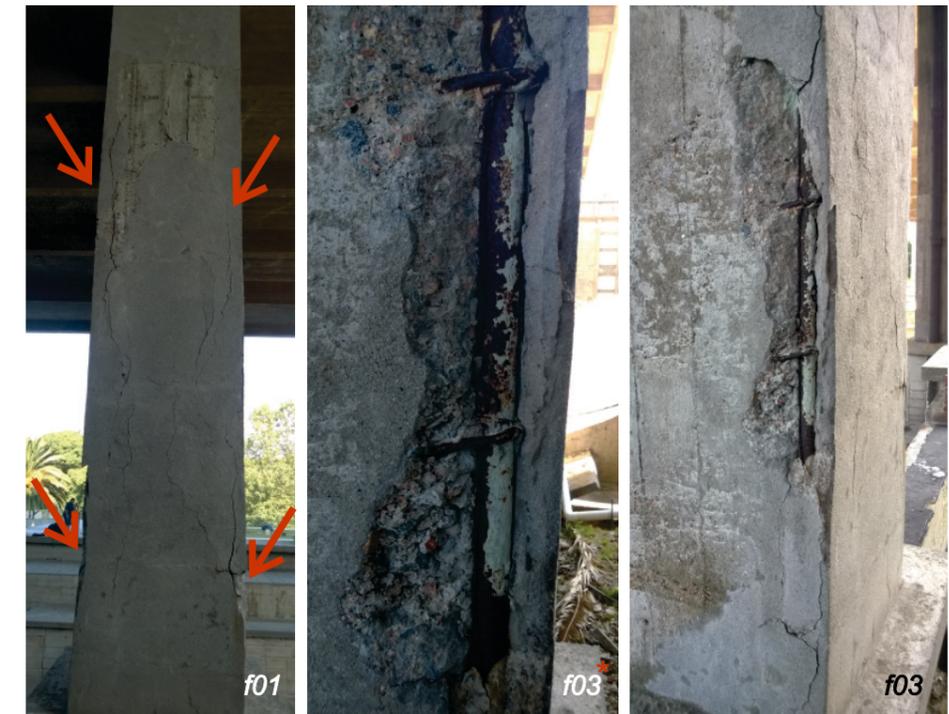
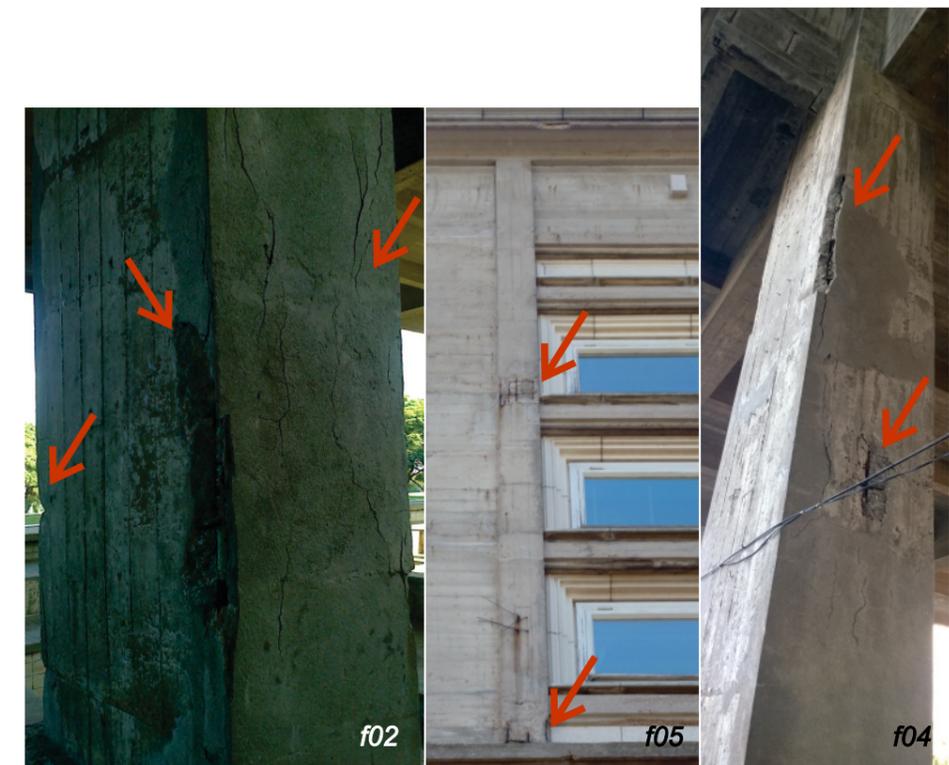
<b>Elemento estructural:</b>	<i>Pilar</i>	<b>Localización:</b>	<i>Exterior.</i>
<b>Síntoma:</b>	<p><i>Fisuras</i></p> <p><b>Morfología de la fisuración:</b></p> <p><i>Fisuras verticales, paralelas y cercanas a las armaduras; manifestandose primeramente en los vértices del pilar.</i></p>		
<b>Causa/s:</b>	<p>- Oxidación de armaduras.</p>		
<b>Mecanismos de deterioro/degradación:</b>	<p>- Carbonatación del hormigón.                  - Agresión del medio ambiente. Proceso de erosión.                  - Ataque de cloruros.                  - Ausencia de mantenimiento.</p>		
<b>Origen:</b>	<p>- Errores de ejecución y/o proyecto:                  + <b>Recubrimiento insuficiente.</b></p> <p>- Errores de ejecución:                  + Errores en el vibrado y/o curado (condiciones ambientales desfavorables), hormigón no estanco, mal compactado, con capilares.                  + Errores en el mezclado y/o llenado.</p> <p>- Errores de proyecto:                  + <b>Alta relación agua/cemento, hormigón poroso y de menor resistencia.</b></p>

<b>Efectos y consecuencias:</b>	<p>- Fisuras, grietas, desprendimiento del recubrimiento, pérdida de material.                  - Quedan a la vista armaduras principales y estribado, lo que favorece la corrosión de armaduras.                  - Manchas de humedades, debido a la presencia de agua y a que el elemento no sea suficientemente estanco.</p>		
<b>Recomendación:</b>	<p>- Cepillado, limpieza y protección de armaduras.                  - Eliminación del hormigón suelto, limpieza y posterior llenado con mortero de reparación.                  - Se observan acciones de mantenimiento correctamente ejecutadas; y otras incorrectas y antiguas que necesitan una nueva reparación.</p>		
<b>Localización:</b>	<p><b>FACHADA OESTE</b>  <i>f03* cara opuesta del pilar</i></p>

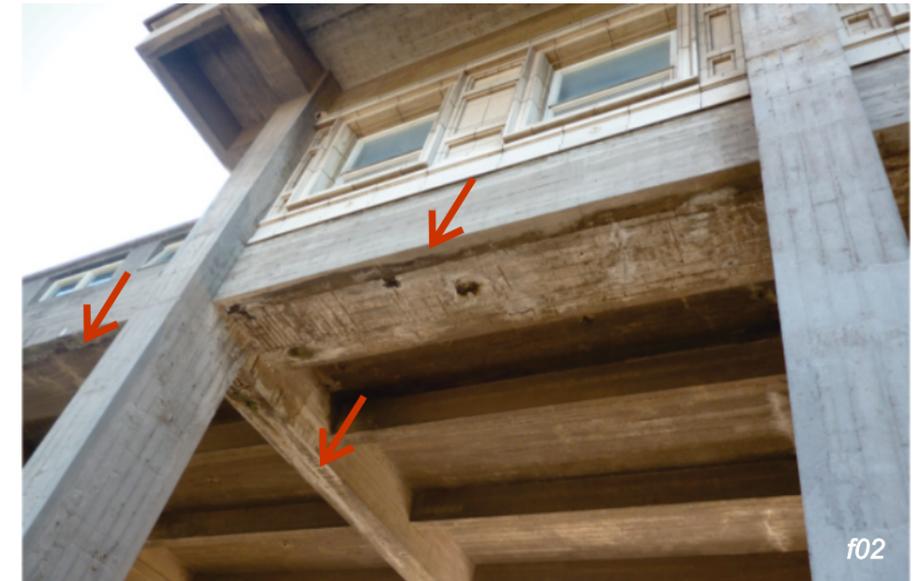
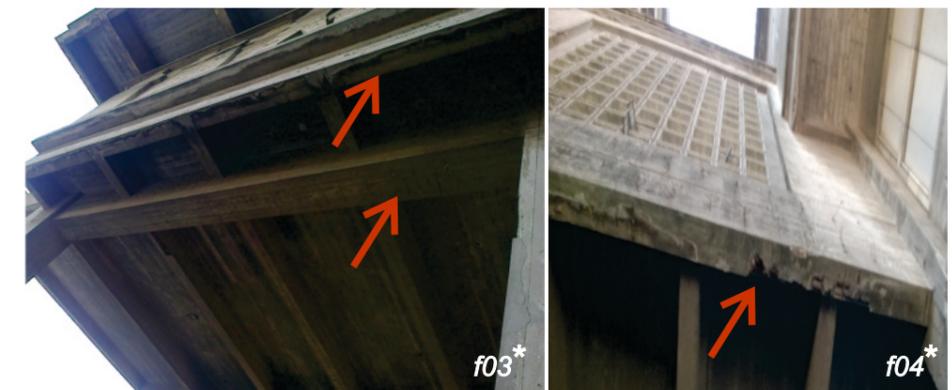
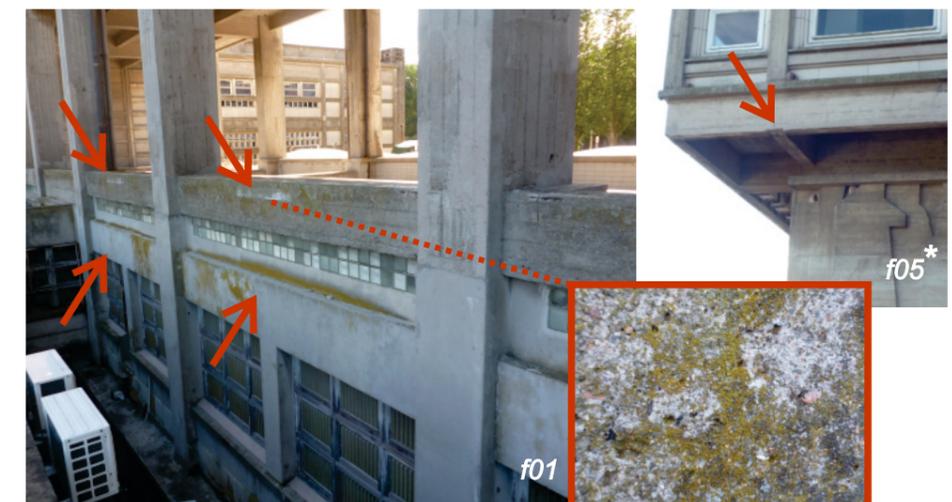
<b>Elemento estructural:</b>	Vigas	<b>Localización:</b>	Exterior.
<b>Síntoma:</b>	1- Fisuras 2- manchas de humedad. <b>Morfología de la fisuración:</b> Fisuras paralelas y cercanas a las armaduras principales y estribado; manifestandose primeramente sobre la cara inferior y en aristas.		
<b>Causa/s:</b>	1- Oxidación de armaduras. 2- Presencia de agua.		
<b>Mecanismos de deterioro/degradación:</b>	1- Carbonatación del hormigón. 1- Ataque de cloruros. ½- Agresión del medio ambiente. ½- Ausencia de mantenimiento.		
<b>Origen:</b>	- Errores de ejecución y/o proyecto: <b>1+ Recubrimiento insuficiente.</b> ½+ Errores en el vibrado y/o curado (condiciones ambientales desfavorables), hormigón no estanco, mal compactado, con capilares. 1+ Errores en el mezclado y/o llenado. ½+ Alta relación agua/cemento, hormigón poroso y de menor resistencia. 2- Presencia de agua por tiempo prolongado, ambiente favorable para que continuen desarrollándose las humedades.

<b>Efectos y consecuencias:</b>	1- Fisuras, grietas, desprendimiento del recubrimiento, pérdida de material. 1- Quedan a la vista armaduras principales y estribado, lo que favorece la corrosión de armaduras. 2- Manchas grandes de humedades. 2- Manchas de hongos en ángulos abiertos y sobre la superficie de vigas de hormigón poroso, en sectores de mucha humedad (f01).		
<b>Recomendación:</b>	- Cepillado, limpieza y protección de armaduras. - Eliminación del hormigón suelto y sectores de mucha humedad (picar), limpieza y posterior llenado con mortero de reparación.		
<b>Localización:</b>	<p><b>FACHADA OESTE</b>                  f03* / f04* / f05* vigas perpendiculares</p> <p>esquema en planta de los distintos cuerpos</p>

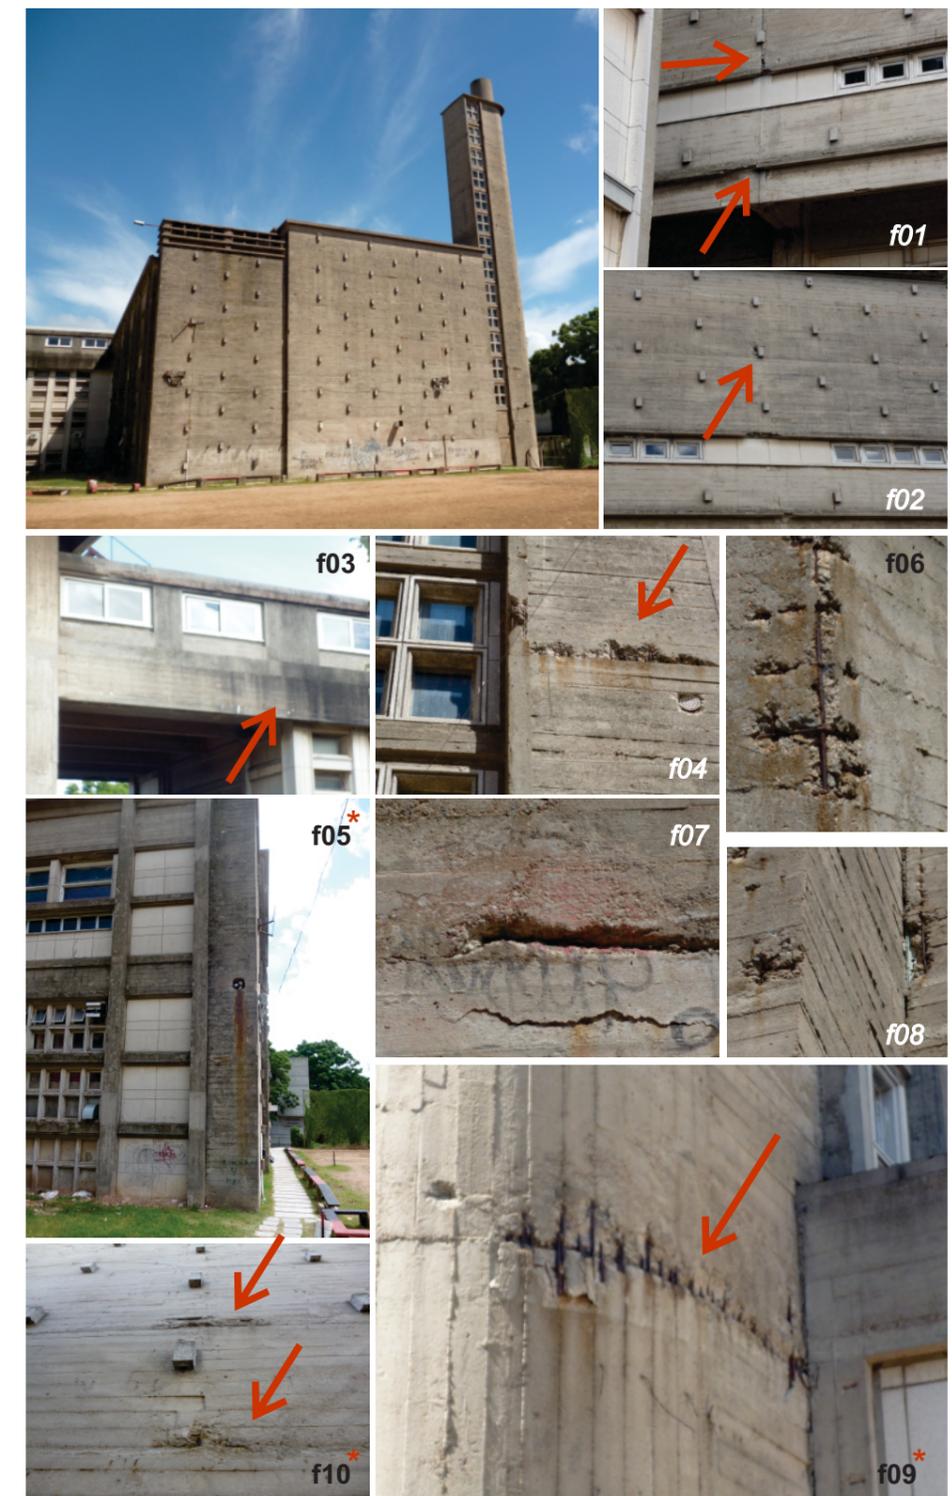
<b>Elemento estructural:</b>	Fachada	<b>Localización:</b>	Exterior.
<b>Síntoma:</b>	<p>Fisuras</p> <p><b>Morfología de la fisuración:</b></p> <p>Fisuras paralelas y cercanas a las armaduras; manifestandose primeramente en los vértices salientes y rebarbas del hormigón.</p>		
<b>Causa/s:</b>	- Oxidación de armaduras.		
<b>Mecanismos de deterioro/degradación:</b>	<ul style="list-style-type: none"> <li>- Carbonatación del hormigón.</li> <li>- Agresión del medio ambiente. Proceso de erosión.</li> <li>- Agresión de espacio circundante (espacio de recreación, cancha de fultbol).</li> <li>- Ataque de cloruros.</li> </ul>		
<b>Origen:</b>	<ul style="list-style-type: none"> <li>- Errores de ejecución y/o proyecto:                             <ul style="list-style-type: none"> <li>+ Recubrimiento insuficiente.</li> </ul> </li> <li>- Errores de ejecución:                             <ul style="list-style-type: none"> <li>+ Errores en el vibrado y/o curado (condiciones ambientales desfavorables), hormigón no estanco, mal compactado, con capilares.</li> <li>+ Errores en el mezclado y/o llenado, presencia de coqueas.</li> </ul> </li> <li>- Errores de proyecto:                             <ul style="list-style-type: none"> <li>+ Alta relación agua/cemento, hormigón poroso y de menor resistencia.</li> </ul> </li> </ul>

<b>Efectos y consecuencias:</b>	<ul style="list-style-type: none"> <li>- Fisuras, grietas, desprendimiento del recubrimiento, pérdida de material, principalmente en las fases de llenado.</li> <li>- Quedan a la vista armaduras principales y estribado, lo que favorece la corrosión de armaduras.</li> <li>- A causa de las fisuras, la fachada queda mas expuesta a la proliferación de hongos y humedades debido a la presencia de agua (condiciones externas).</li> </ul>		
<b>Recomendación:</b>	<ul style="list-style-type: none"> <li>- Cepillado, limpieza y protección de armaduras.</li> <li>- Eliminación del hormigón suelto, limpieza y posterior llenado con mortero de reparación.</li> <li>- La Fachada Oeste presenta las mismas lesiones con respecto a la Este, pero en ésta lucen mas pronunciadas debido a: + Agresión del espacio circundante (zona muy transitada, existencia de canchas para recreación); + Condiciones de luces y sombras arrojadas por los distintos cuerpos; + Surgimiento de lesiones secundarias por ausencia de mantenimiento en el sector.</li> </ul>

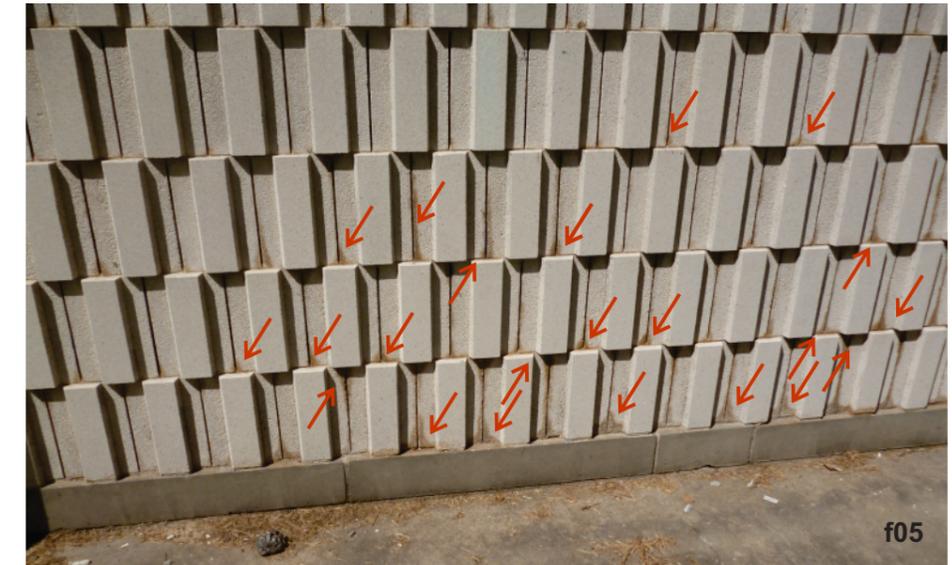
f05

<b>Elemento estructural:</b>	Fachada	<b>Localización:</b>	Exterior.
<b>Síntoma:</b>	<p>Manchas de humedad.</p> <p><b>Morfología de la fisuración:</b></p> <p>Manchas de color amarillento en las uniones del revestimiento, apareciendo en la base de forma ascendente y en encuentros con pilares salientes.</p>		
<b>Causa/s:</b>	Humedad del ambiente, y condiciones externas a las que esta sometido.		
<b>Mecanismos de deterioro/degradación:</b>	- Agresión del medio ambiente.		
<b>Origen:</b>	<p>- Posibles errores:</p> <ul style="list-style-type: none"> <li>+ Impermeabilización insuficiente o incorrectamente ejecutada, debido a la presencia de humedad capilar (desde el suelo).</li> <li>+ Barrera impermeabilizante en fachada insuficiente debido a humedades de filtración.</li> <li>+ Elección de revestimiento con presencia de relieve, muchos ángulos, juntas entre el material, lo que favorece que se filtren las humedades.</li> </ul> <p>- Presencia de agua por tiempo prolongado, ambiente favorable para que continuen desarrollándose las humedades.</p>

<b>Efectos y consecuencias:</b>	<p>- Pequeñas pero numerosas manchas de humedad y hongos en las fachadas, donde se encuentra este revestimiento.</p> <p>- Deterioro del material de la fachada y del hormigón que está detrás, ya que en períodos prolongados de esta situación se desencadenan otras patologías, las cuales van cambiando el p.h. del hormigón y se traduce en problemas de oxidación de las armaduras.</p>		
<b>Recomendación:</b>	<p>- Retirar revestimiento (en sectores que ameriten) y chequear en que estado se encuentra el hormigón.</p> <p>- Eliminación superficial del hormigón con humedad, limpieza, colocación de producto impermeabilizante y revestimiento.</p>
