*Detección y diagnóstico de lesiones en  
construcciones de hormigón armado*

*Complejo habitable Ch20 | Facultad de Ingeniería de la UDELAR*

*TESINA*

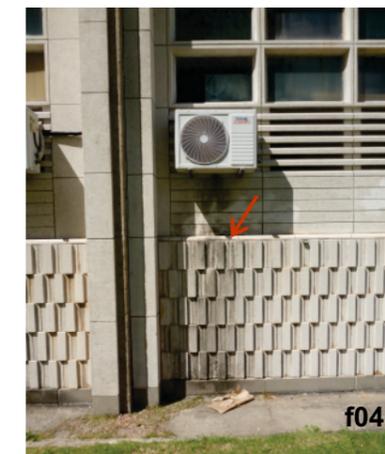
f04

<b>Elemento estructural:</b>	Fachada	<b>Localización:</b>	Exterior.
<b>Síntoma:</b>	<p>Manchas de humedad.</p> <p><b>Morfología de la fisuración:</b></p> <p>Manchas de color amarillento en las uniones del revestimiento, apareciendo en la base de forma ascendente y en encuentros con pilares salientes.</p>		
<b>Causa/s:</b>	Humedad del ambiente, y condiciones externas a las que esta sometido.		
<b>Mecanismos de deterioro/degradación:</b>	- Agresión del medio ambiente.		
<b>Origen:</b>	<p>- Posibles errores:</p> <ul style="list-style-type: none"> <li>+ Impermeabilización insuficiente o incorrectamente ejecutada, debido a la presencia de humedad capilar (desde el suelo).</li> <li>+ Barrera impermeabilizante en fachada insuficiente debido a humedades de filtración.</li> <li>+ Elección de revestimiento con presencia de relieve, muchos ángulos, juntas entre el material, lo que favorece que se filtren las humedades.</li> </ul> <p>- Presencia de agua por tiempo prolongado, ambiente favorable para que continuen desarrollándose las humedades.</p>

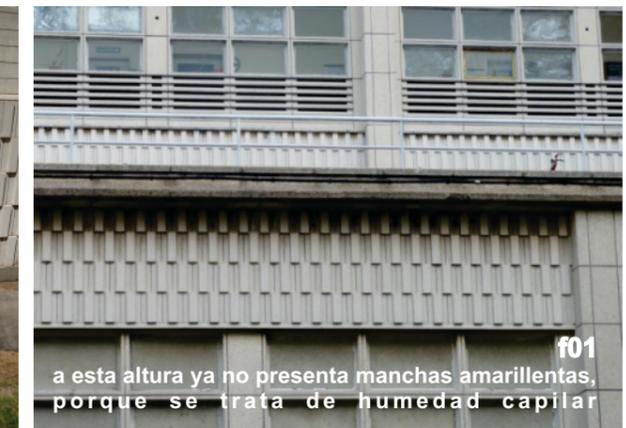
f01

a esta altura ya no presenta manchas amarillentas, porque se trata de humedad capilar
