**Análisis y valoración de los aspectos  
tecnológicos y deterioros de la  
ornamentación de fachadas en  
Montevideo**

*Analysis and assessment of the  
technological aspects and deterioration  
of the ornamentation of facades in  
Montevideo.*

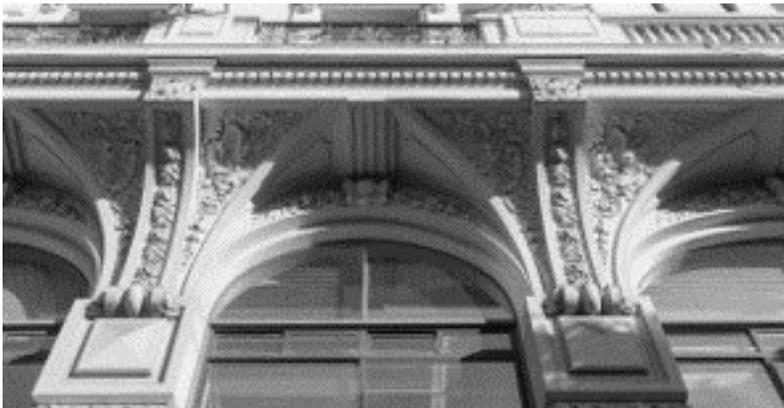
**Imagen 1**

Palacio Marexiano, Montevideo. E Perotti (1910).

Entre 1870 y 1940, en virtud de las intensas corrientes inmigratorias llegadas desde el viejo continente, los centros poblados del país y especialmente Montevideo, capital y puerto, vivieron un importante proceso de expansión urbana y densificación edilicia. Durante este período la arquitectura del Uruguay se consolidó como disciplina ocupando el lugar de una de las manifestaciones culturales más trascendentes del país y desarrolló un gran gusto por la ornamentación que aplicó profusamente en sus fachadas (Imagen 1).

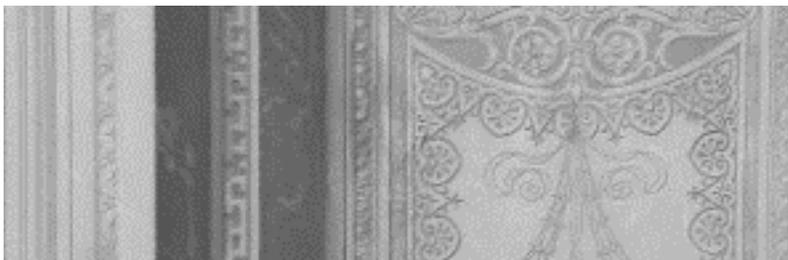
**Imagen 2**

Palacio Legislativo, Montevideo. Arq. Vittorio Meano (1908-1925).

Con respecto a las técnicas ha podido constatar, en base a la repetición de las formas y motivos, que un gran número de ornamentos constituyen piezas elaboradas en taller. Esto implica que a la obra llegaban terminados los ornamentos, incluyendo las barras de refuerzo interno y los elementos necesarios para su anclaje, dispuestos según las previsiones adoptadas en los paramentos y salientes. Esta situación no evitaba sin embargo, los ajustes en obra para eliminar imperfecciones (completar huecos, recortar rebarbas y perfilar ángulos) y asegurar la estabilidad de las piezas y la continuidad de los planos. Siguiendo estas reglas generales pueden observarse variantes en la resolución de ganchos de sujeción, en cuanto a su punto de colocación, sección y forma. Sin embargo, es también posible identificar algunas tareas realizadas in situ, tarea del frentista, vinculadas especialmente a los moldurajes lineales y los motivos ornamentales realizados con la técnica del esgrafiado, que incorpora dos o más capas de morteros de diferentes tonos. La ejecución de estos esgrafiados aplicada en el país, sigue los preceptos del esgrafiado tradicional y nos remite a la etapa de diseño, confección de la plantilla, pasado a punto y posterior decapado, (Imagen 2)

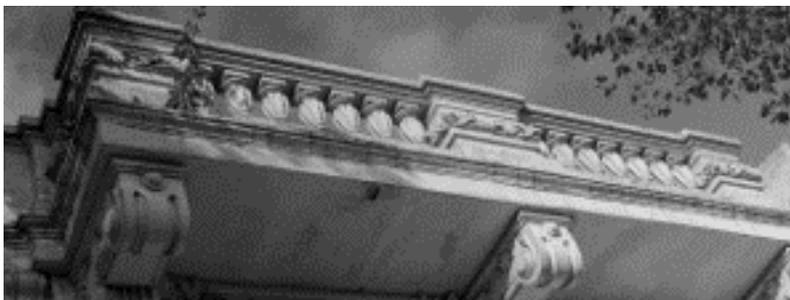
**Imagen 3**

Ornamentación en balcón. Montevideo (período 1870-1920).

asociados a las molduras, reciben los más diversos recursos ornamentales, introduciendo por ejemplo figuras mitológicas, del mundo animal (en especial leones, vinculados con la seguridad y poder, y águilas que remiten a la inteligencia y la sagacidad) y del mundo vegetal (hojas de laurel simbolizando el triunfo, de acanto representando la vida eterna, de roble remitiendo a la fuerza y la sabiduría y de olivo como símbolo de la paz). Las balaustradas por su parte, configuran un segundo componente de interés dada su amplia aplicación. Responden a la organización secuencial de balaustres individuales entre pilas más o menos distantes de acuerdo a las características de los pasamanos, generalmente rematado con las mismas molduras que configuran las cornisas. En particular, los perfiles de los balaustres resultan muy variados y se apartan en ocasiones del formato simétrico y la proporción del balaustre clásico, (Imagen 3).

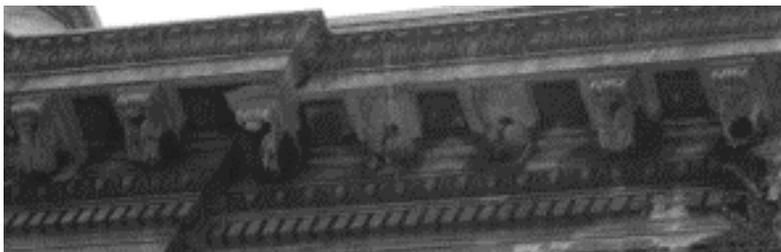
Imagen 4

Lesiones frecuentes: suciedad, desprendimientos, corrosión y biodeterioro.

Esta actividad ha permitido constatar que la suciedad es la lesión más frecuente (29%), seguido de la incorporación de elementos (15%) y de las fisuras o grietas (13%). Adicionalmente se observa otro grupo integrado por biodeterioro (8%), desprendimientos (7%), eflorescencias (6%) y manchados (5%). Las restantes ocurrencias fueron menores al 4%, a excepción las acciones vandálicas que no se observaron en dicha muestra. (Imagen 4)

La edad de los edificios, las altísimas condiciones de exposición a los agentes medioambientales, así como la falta de mantenimiento o el resultado de intervenciones poco eficaces e incluso perjudiciales, explica, en términos generales, la presencia de dichas lesiones. Es así que no resulta llamativo que la suciedad registre el mayor porcentaje. Adicionalmente, existen otros factores como la rugosidad de los revoques o las características compositivas de las fachadas, en las que destacan planos salientes (cornisas, balcones, aleros y la propia ornamentación) que generan zonas donde se dificulta el lavado natural. Los distintos grados de suciedad distorsionan la percepción de la fachada y por ende de sus valores asociados. Por último, la retención de suciedad favorece el desarrollo de hongos, líquenes, plantas y la presencia de insectos y aves.
