Caracterización de la vulnerabilidad del área afectada por las inundaciones de febrero de 2010 en la ciudad de Durazno

Convenio UdelaR - Intendencia de Durazno
Diciembre de 2012

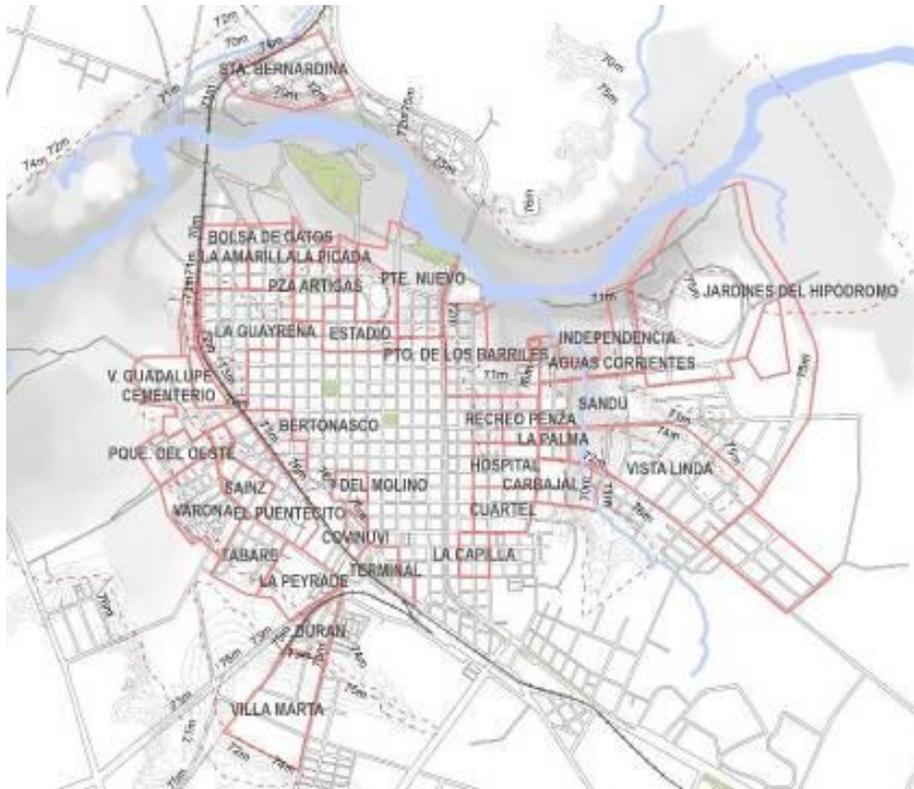
Para el análisis y caracterización del área afectada se partió del área urbana inundada en mayo de 2007, cuya cota máxima fue de 12,56 mts, conformado por los barrios: La Amarilla, Bolsa de Gatos, La picada, Plaza Artigas, Estadio, la Guayreña, Puente Nuevo, Puerto de los Barriles, Recreo Penza, Hospital, La Palma, Bertonasco, Aguas Corrientes, Jardines del Hipódromo, Sandú, Vista Linda, Carvajal, Cementerio, Villa Guadalupe, Parque del Oeste, El Puentecito, Tabaré, Varona, Lapeyrade, Santa Bernardina e Independencia.

Figura 4 _ Barrios afectados en mayo de 2007.

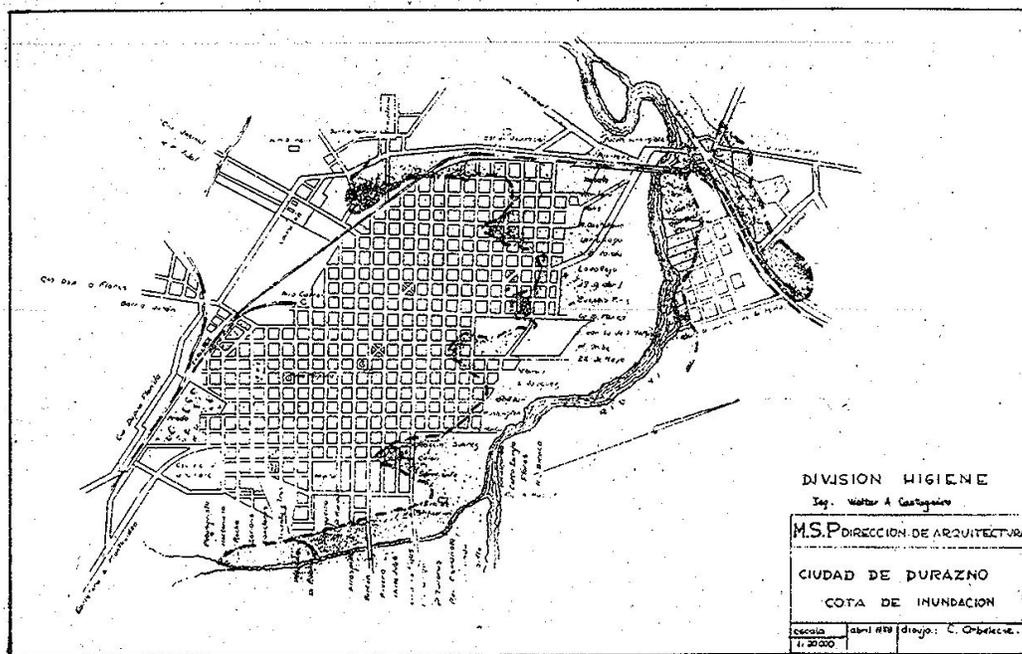
Fig. Nº 62. — La inundación de Abril de 1959, en Durazno. — Cota máxima.

Figura 5 - Imagen de Artículo "Recuperación de poblaciones y desarrollo de las comunidades afectadas" Arq. Carlos Gómez Gavazzo en Revista del Instituto Nacional de Investigaciones Geográficas- 1962

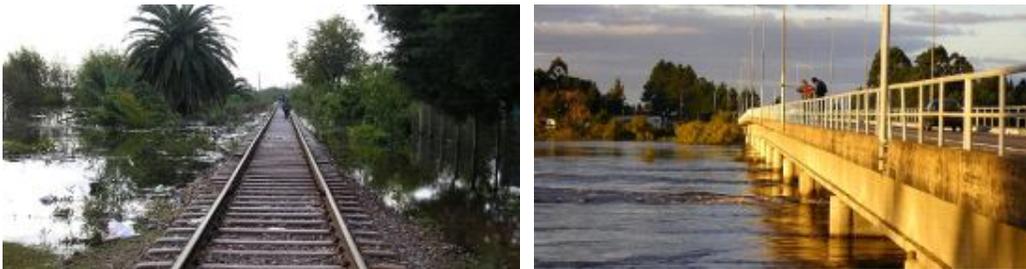
El evento de 2007 generó situaciones nunca antes vividas por la población local. La conectividad con el norte del país se vio afectada, ya que si bien el puente sobre Ruta 5 nunca quedó fuera de servicio, en los momentos críticos la circulación sobre el mismo fue regulada por razones de seguridad estructural. La vía del tren, cortada solo por algunas horas se constituyó en soporte de conectividad peatonal para las zonas afectadas.

Figura 7 _ Vía del ferrocarril. Puente sobre el río Yí evento mayo de 2007

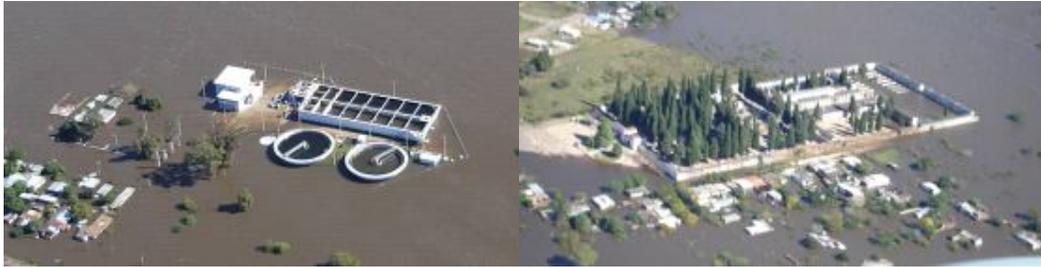
Importantes infraestructuras urbanas fueron afectadas. La planta de saneamiento de OSE, inaugurada en el año 2006 en terrenos previstos como “no inundables” fue rodeada por el agua, quedando fuera de servicio en las 48 horas del pico de la inundación. El Cementerio fue otra de las infraestructuras urbanas afectada por la inundación.

Figura 8 _ Planta de tratamiento. Cementerio Municipal. Mayo de 2007. Fotos: Laura Fernández.

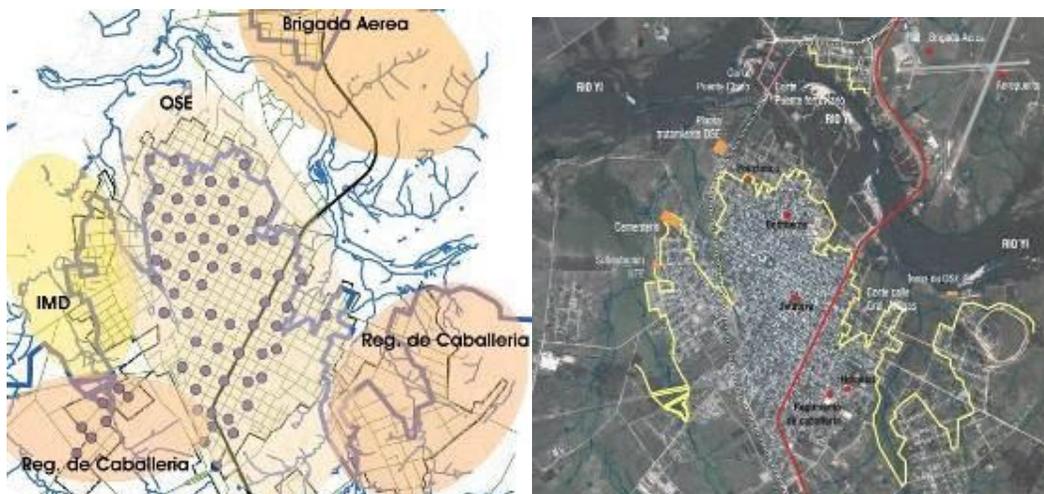
Uno de estos momentos críticos se produjo en la noche del 6 de mayo cuando quedó fuera de operación la planta potabilizadora de OSE, por lo que el CDE asumió la distribución del agua potable, coordinando en particular a la OSE, la Intendencia Municipal, el Ejército Nacional y la Fuerza Aérea que asumieron el suministro a través de camiones cisternas en diferentes sectores de la ciudad.

Figura 9 _ Puntos de distribución de agua potable (2007). Ubicación de principales respondedores e infraestructuras críticas

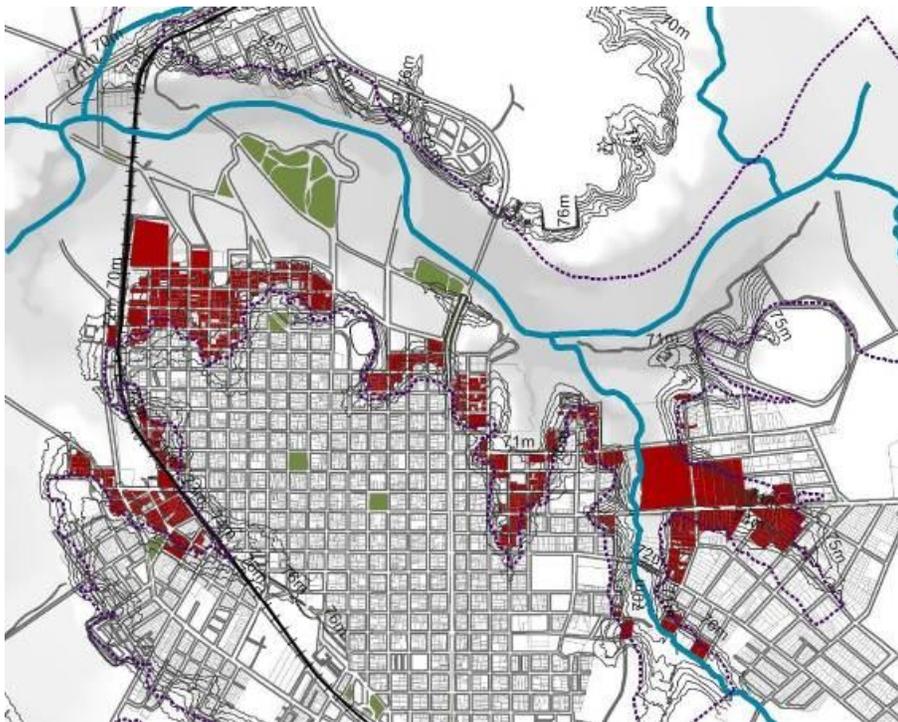
Figura 14: Cobertura relevamiento inundación 2010 (GGIR)

El área de cobertura del relevamiento cubre al 60% de la población registrada por el SINAIE como evacuada, siendo representativa de las distintas zonas relevadas y estando censada casi en su totalidad las poblaciones en períodos de retorno bajos.

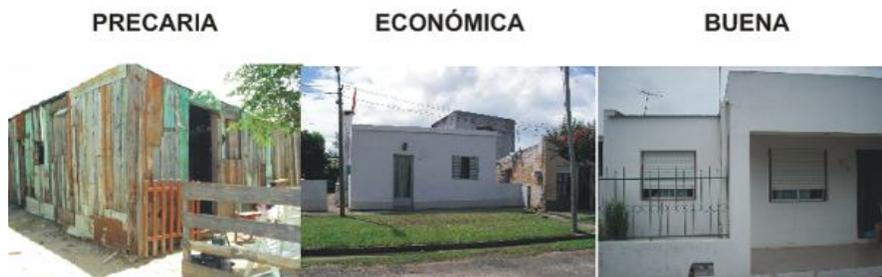
Figura 17- Imagen de referencia de categorías de viviendas.

CATEGORÍA		%
TOTAL	1036	100
SUNTUARIA, CONFORTABLE, BUENA	246	23,7
ECONÓMICA	523	50,5
PRECARIA	267	25,8

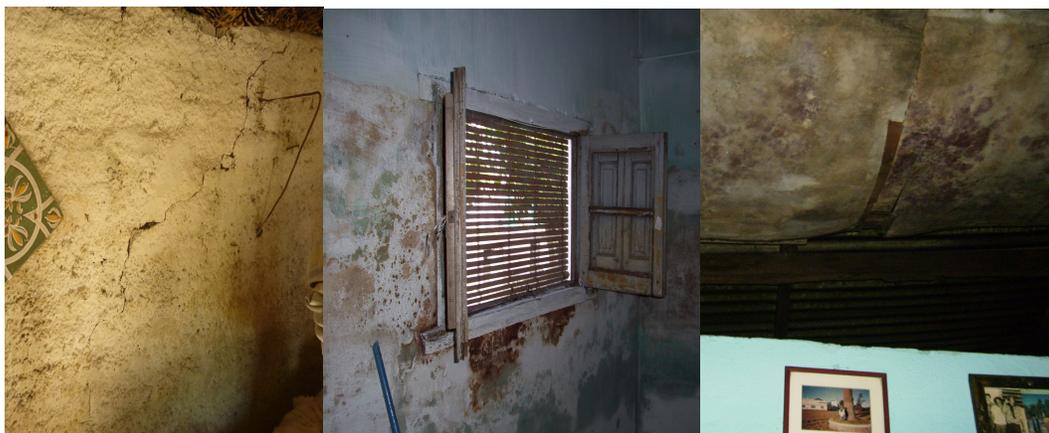
Los problemas edilicios más frecuentes son las manchas y hongos en paredes y techos, humedades en techos, los muros agrietados y puertas y ventanas en mal estado. En la encuesta fue declarado que más del 60% de estas patologías existían previas al evento. Las patologías constructivas presentes están asociadas tanto al evento de la inundación, por la entrada de agua a la construcción, como a las precipitaciones intensas sufridas.

Los muros agrietados, en algunos casos están relacionados con sectores de posterior construcción a la original donde la nueva cimentación se ve afectada de forma diferencial por la inundación generando fisuras en los encuentros.

Las aberturas en mal estado se vieron afectadas en relación directa a la calidad y materiales de las mismas y a la altura que alcanzó el agua en la vivienda.

Figura 18- Imagen de referencia de fisuras y humedades en paredes y cielorrasos en mal estado. Fuente: relevadores.

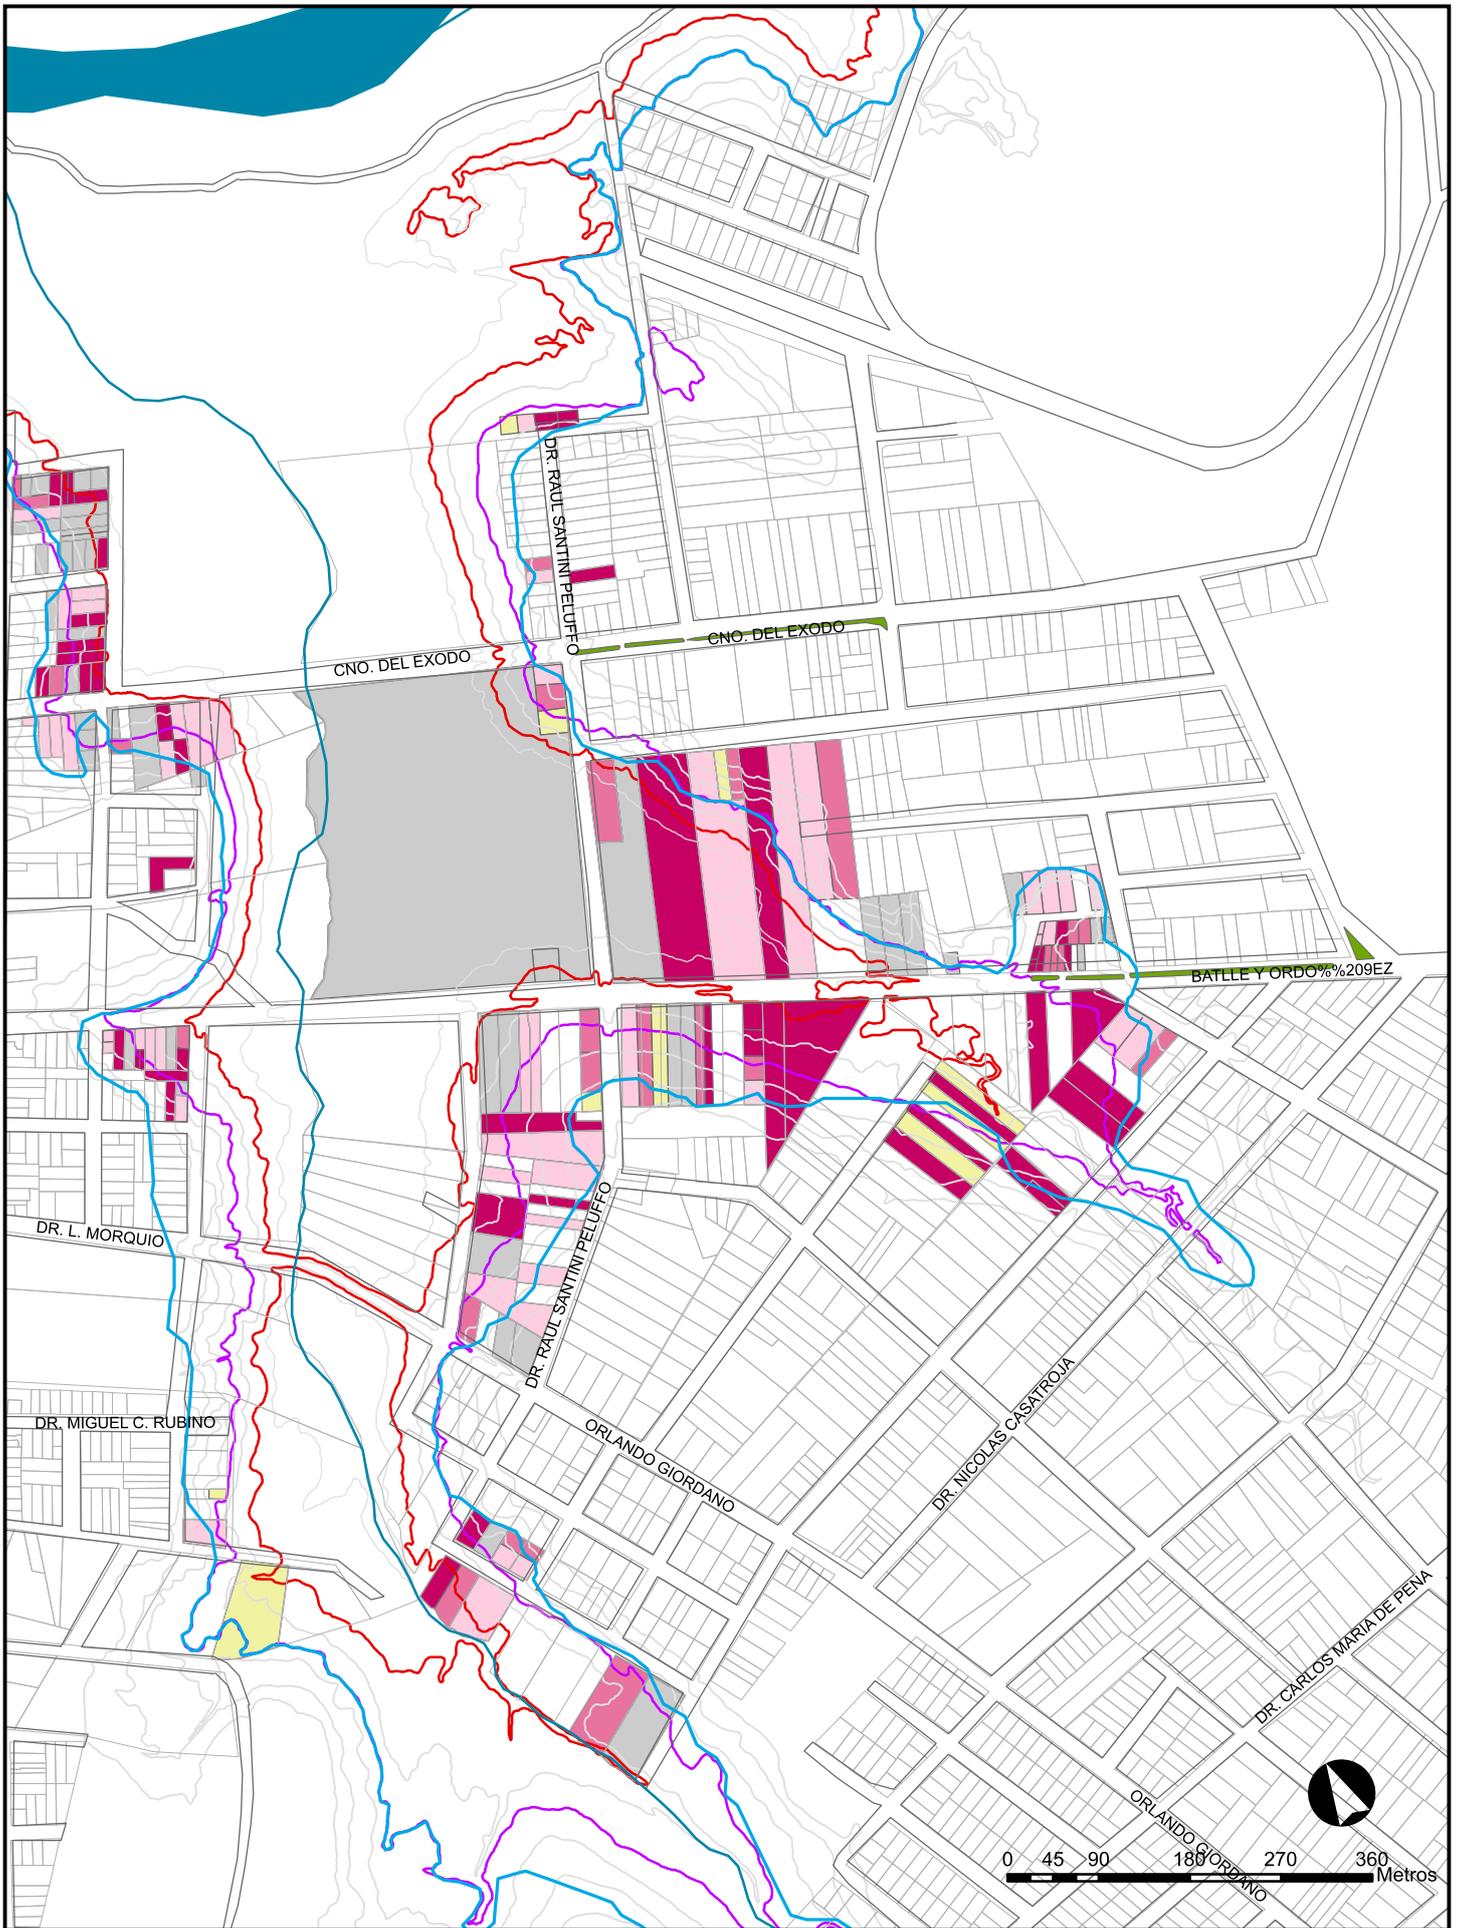
Curva de inundación 2010	Estado de Terminación B5

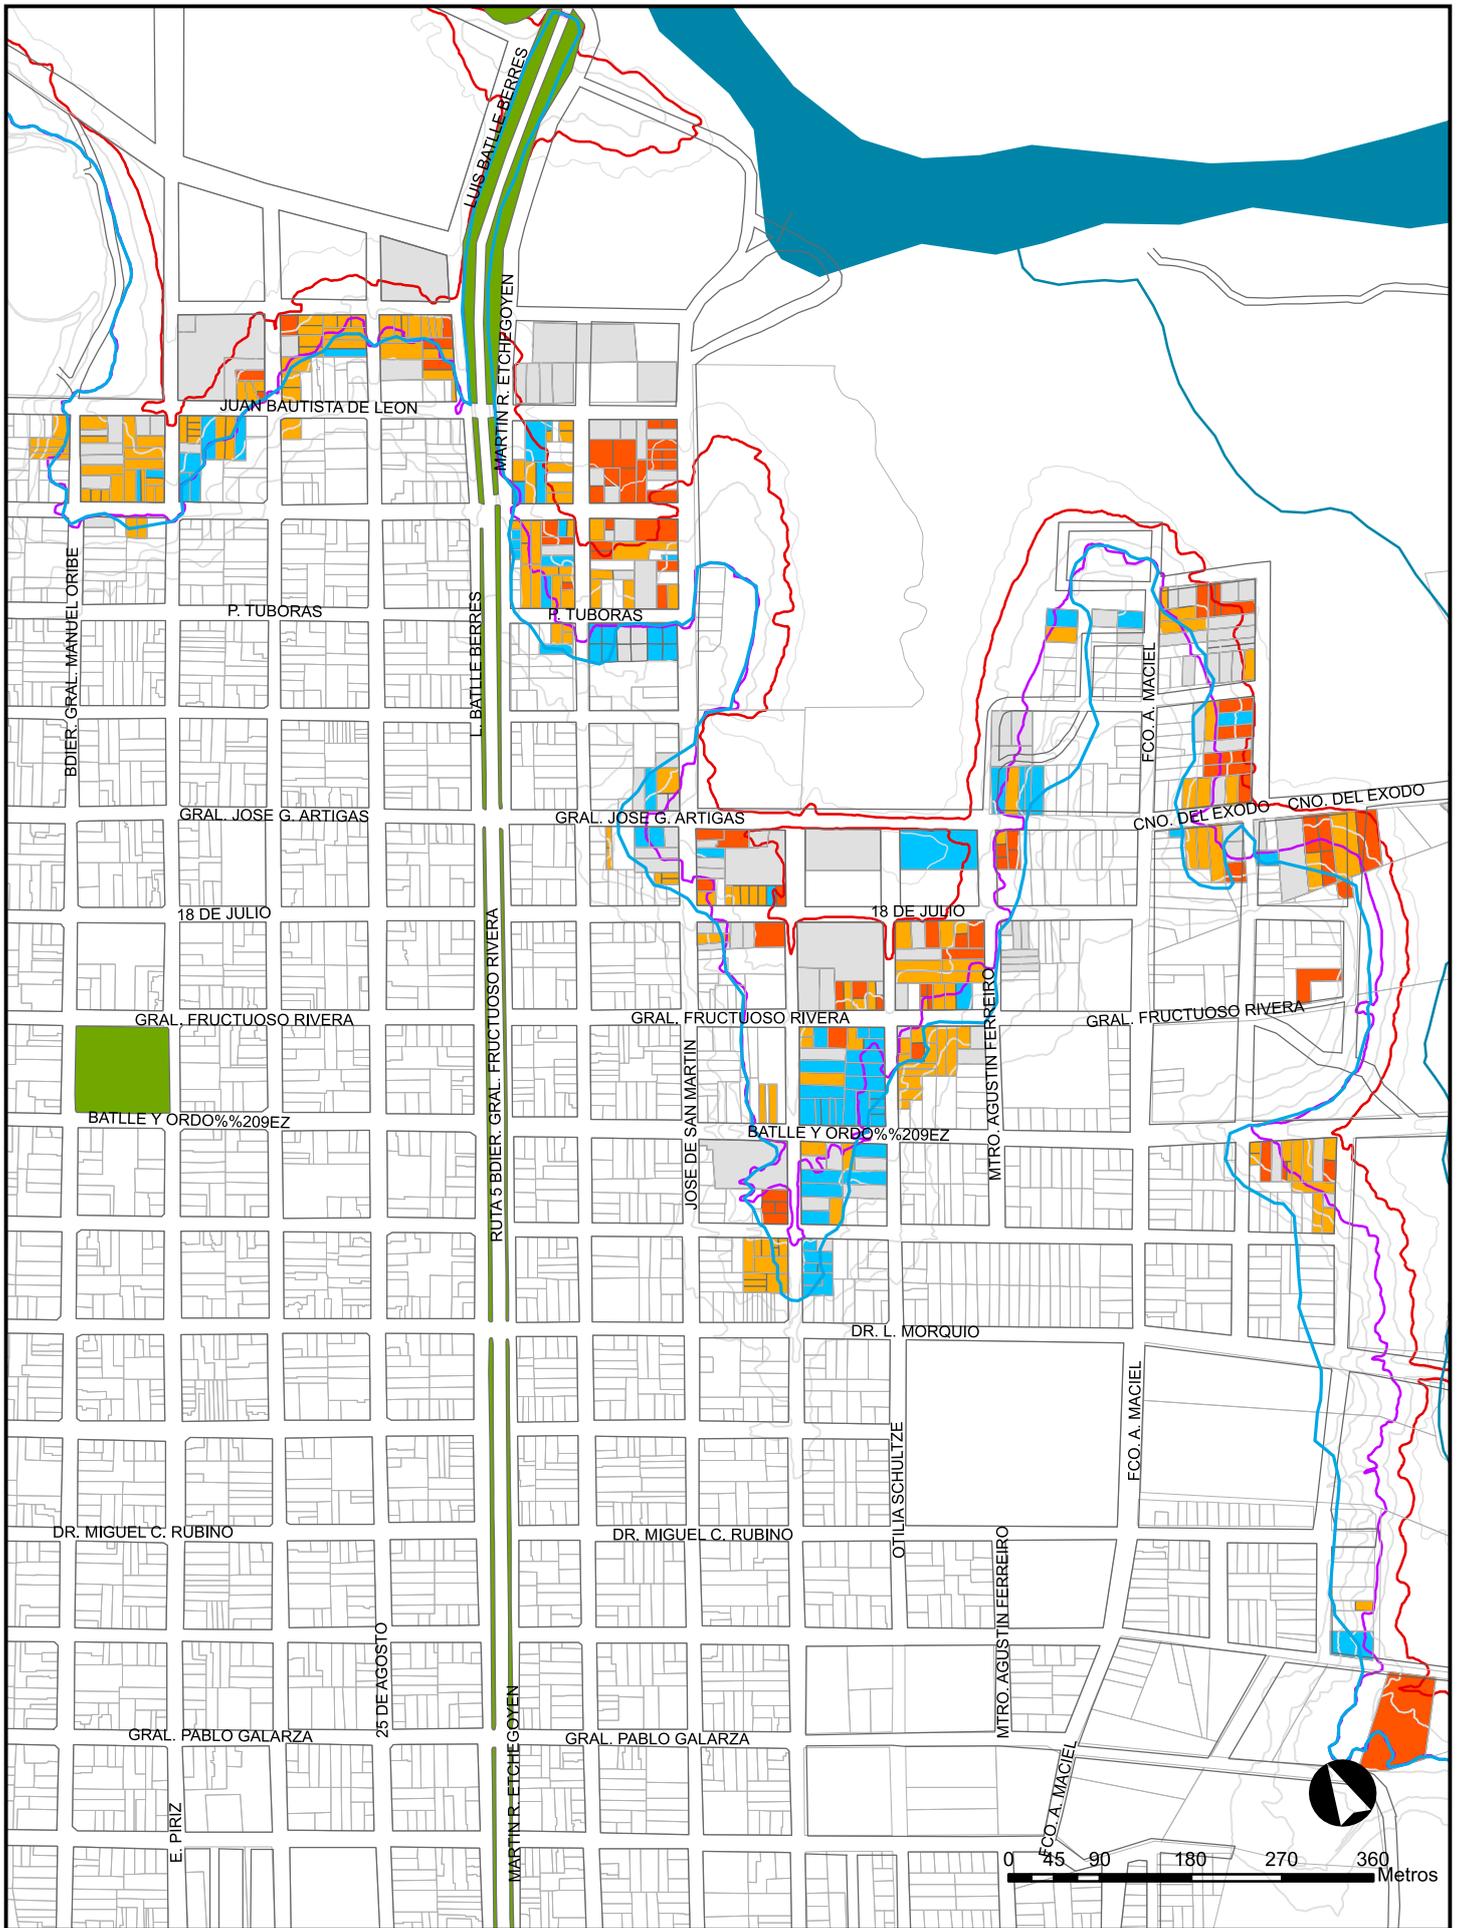
Curva de inundación 2010	Categoría de la vivienda B6
