LA VIGENCIA DE LA MADERA C O M O M A T E R I A L CONSTRUCTIVO EN EL U R U G U A Y .

Estudio de casos: Casa Lecocq, Casa de Tom

Estudio de casos: Casa Lecocq, Casa de Tomás Toribio y Capilla Stella Maris

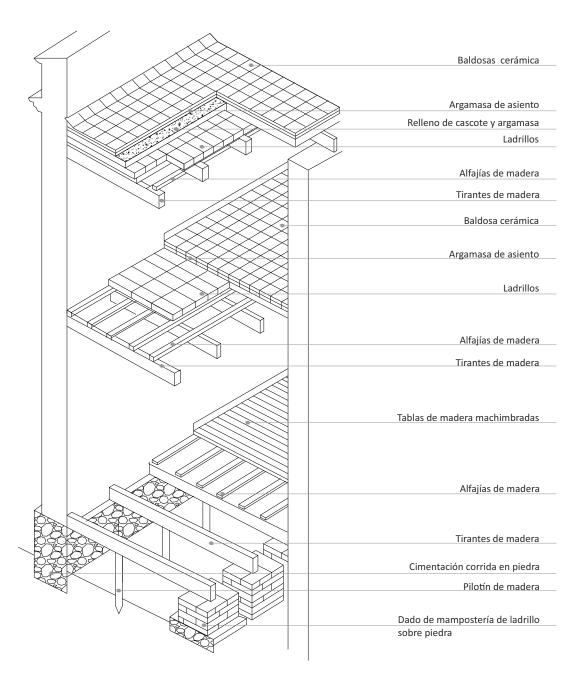
Fig. 9.- Sistema Constructivo Adintelado en Madera (desde Siglo XVIII hasta último tercio del siglo XIX) [Fuente: Ciudad Vieja. Esquema de las tipologias de vivienda.]

"Los tirantes generalmente eran troncos toscamente escuadrados, mientras que las alfajías requerían una terminación más esmerada a fin de formar una superficie plana apta para recibir al material cerámico" (Chebataroff y Loustau, 2003)

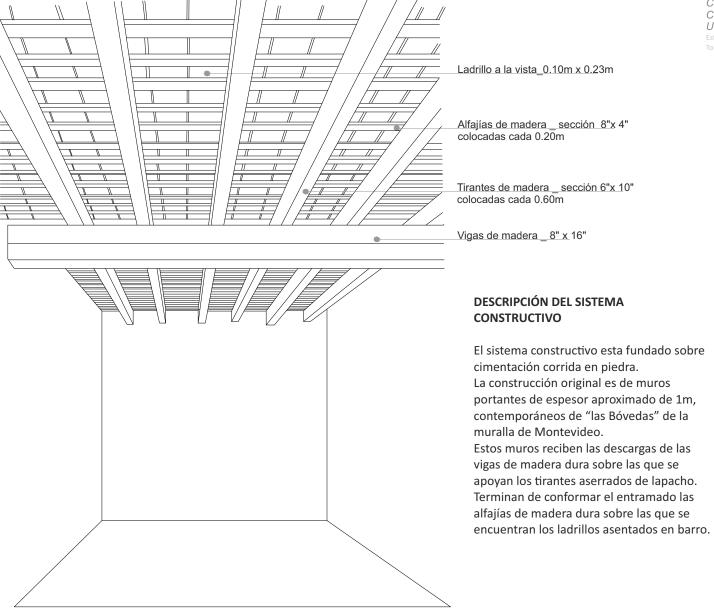
ESQUEMA DEL ENTREPISO Y SUS COMPONENTES

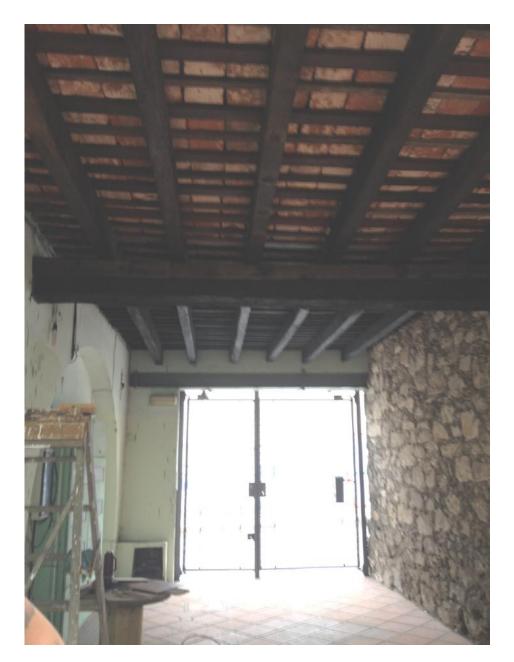
Fig. 10.- Vista frontal de entramado de madera.- Fuente: Elaboración propia.-

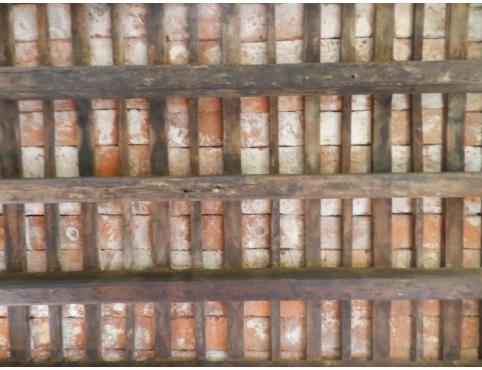
Fig. 12.- Detalle de entramado en madera. Tirantes, alfajias y ladrillo a la vista.- Fuente: Elaboración propia.-

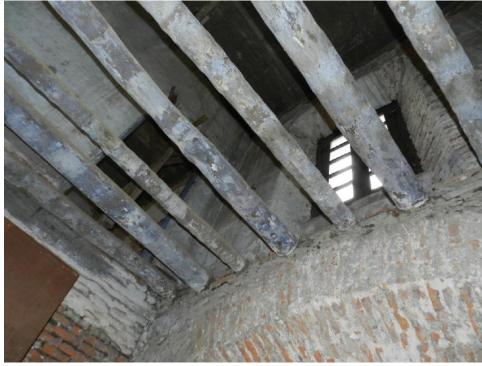
Fig. 14.-Troncos de palma apoyados sobre estructura abovedada. Si bien los mismos se encuentran en la zona del reciclaje que resta concluir, muchos continúan en buen estado (debieron estar protegidos en sus extremos para asegurar su duración por un tiempo elevado) por lo que permiten su reutilización como elemento constructivo.-

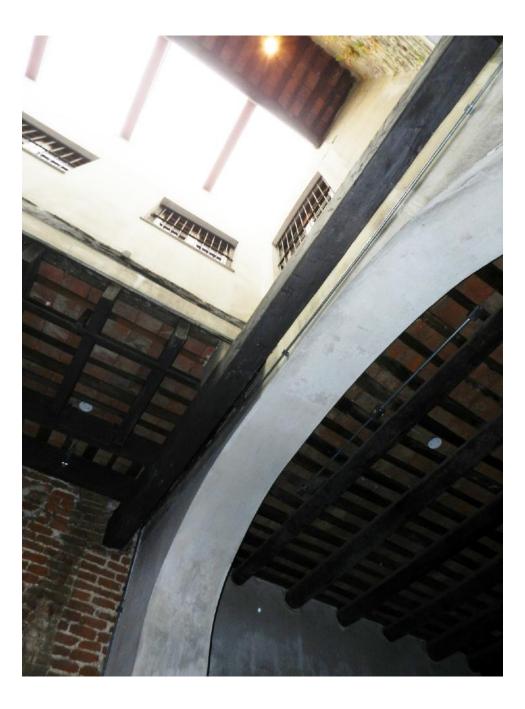
Fig. 15.-. Vista de entramado de palmas y tiranteria.-

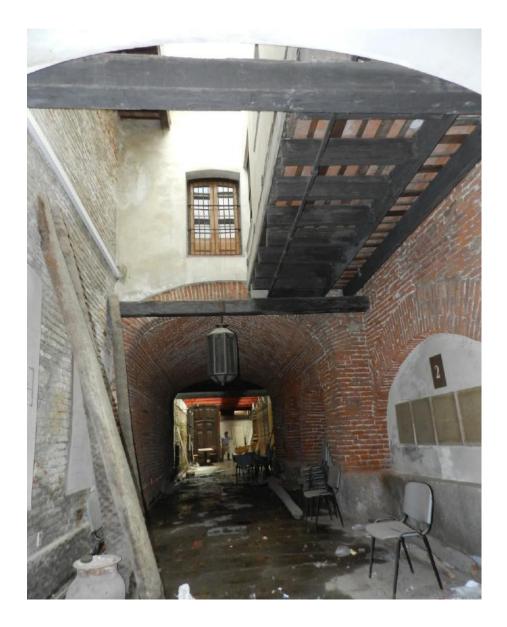
Fig. 18.- Vista desde abajo de unos de los entrepisos de tirantería aserrada, que muestra el pasaje hacia los dormitorios, graficado en el Detalle anterior-Fuente: Elaboración propia.-

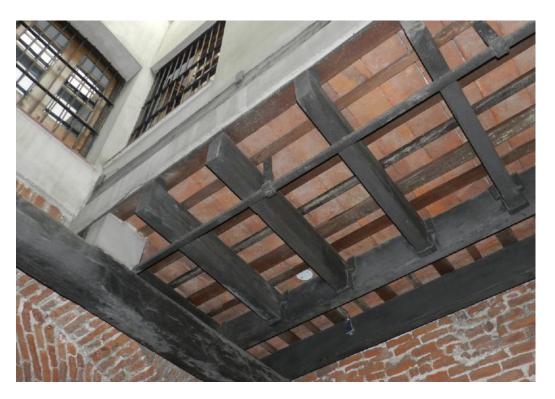
Fig. 19.- Detalle del mismo entrepiso muestra como este entramado de madera es voladizo, para su sostén se encuentra colgado de un tirante de madera dura mediante ganchos de planchuela de hierro con una serie de ganchos metálicos que lo sostienen.- Fuente: Elaboración propia.-

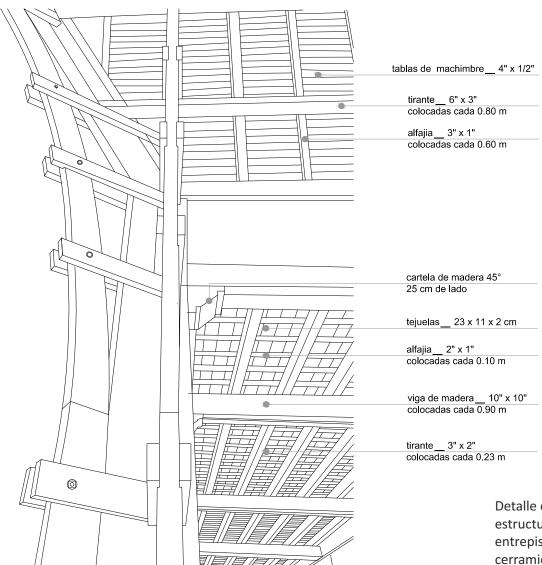
Detalle de arcos de madera dura que conforman la estructura principal. Sobre el convergen dos planos; entrepiso de tejuelas sobre tirantería de madera y cerramiento vertical conformado por un entablonado de madera machihembrada sobre tirantería.

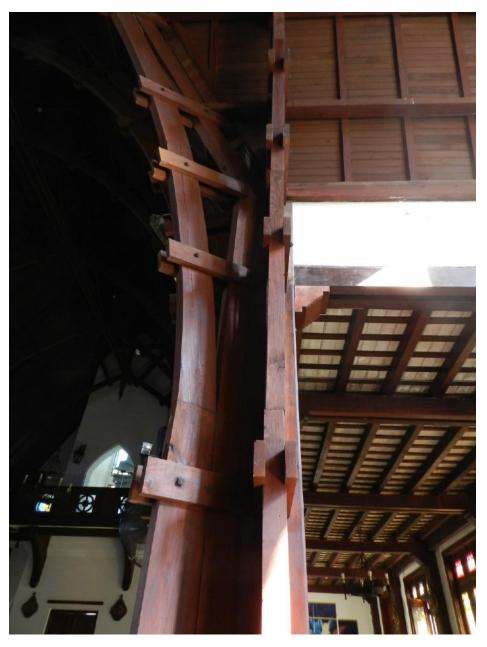
Fig. 20.- Arcos que conforman la estructura. Fuente: Elaboración propia.-

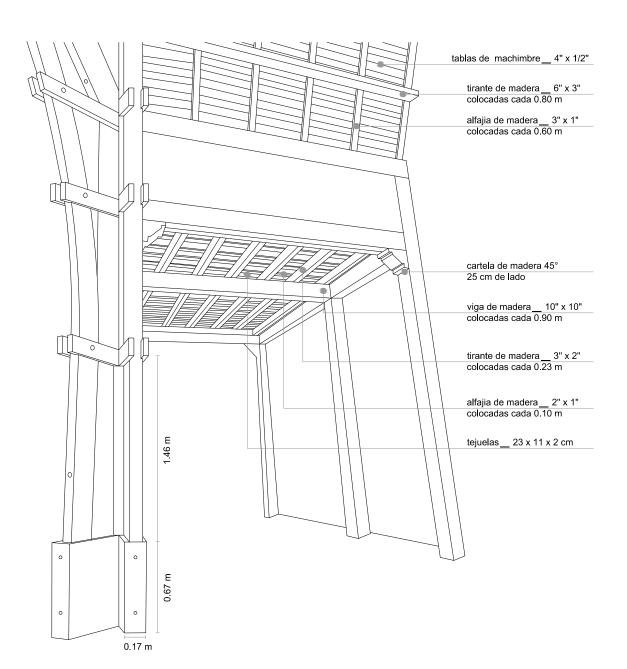
Detalle de arcos de madera dura que conforman la estructura principal. Sobre el convergen dos planos; entrepiso de tejuelas sobre tirantería de madera y cerramiento vertical conformado por un entablonado de madera machihembrada sobre tirantería.-

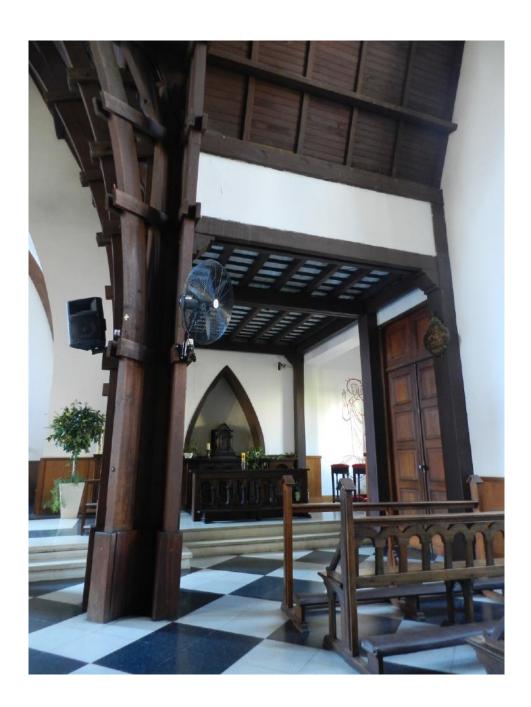
Fig. 21.-Arcos que conforman la estructura. Fuente: Elaboración propia.-

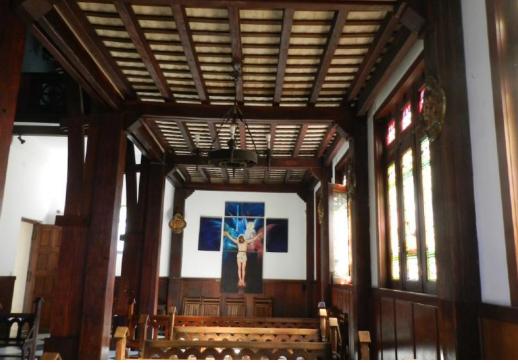
Fig. 23.- Nave lateral de la Iglesia cubierto por un entramado de madera.-Fuente: Elaboración propia.-

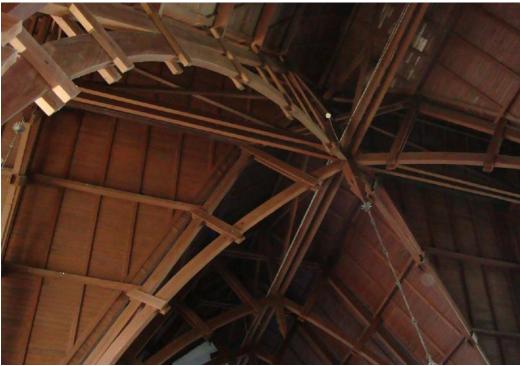
Fig. 25.- Encuentro sobre la cubierta de los pilares y vigas que conforman la estructura.-

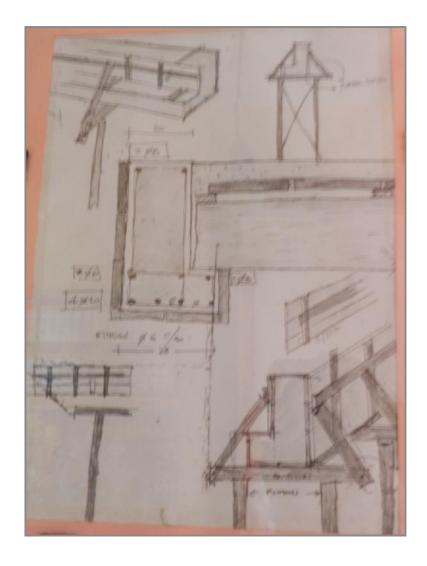
Otro Cuadro en la misma vivienda, con detalles de armado de las vigas brindados por Jesús Arguiñarena (Docente de Estabilidad 1 de la Facultad de Arquitecura, UDELAR) al momento de la construcción y reforma de la Cooperativa.-

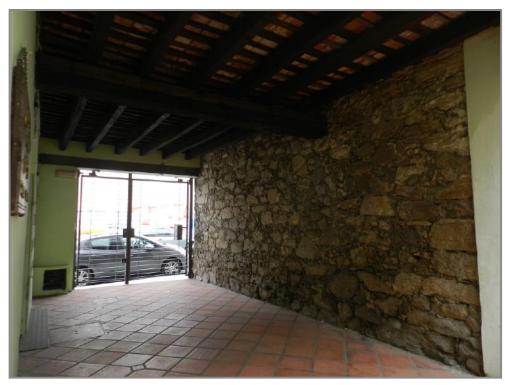
Entrepiso estudiado en la Ficha de esta obra.-Fuente: Elaboración propia.-

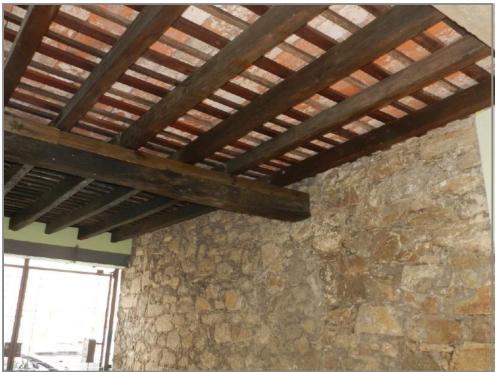
Detalle entrepiso de madera -Fuente: Elaboración propia.-

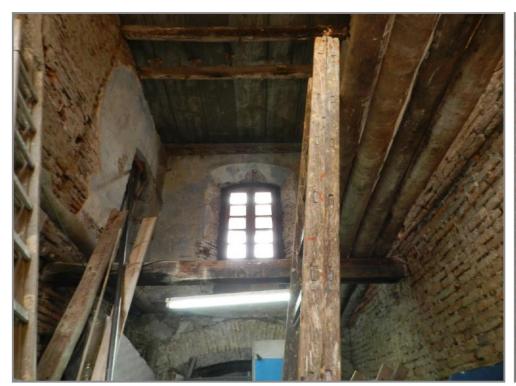
Otra imágen muestra también el uso de tirantes aserrados ayudando al apoyo de los rolos de palma .-Fuente: Elaboración propia.-

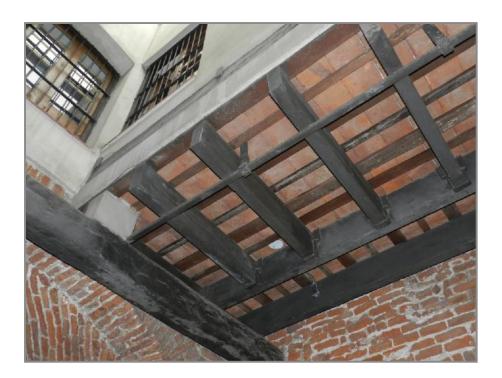
Vista del entrepiso de madera cuya composición y funcionamiento estructural se detalla en la ficha. -

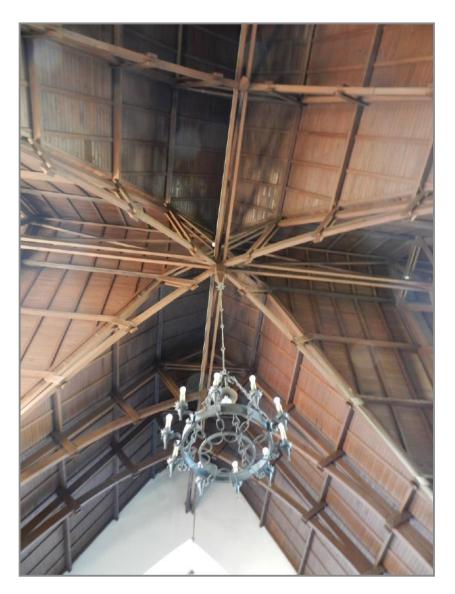
Vista de encuentro de estructura de madera bajo la cubierta-Fuente: Elaboración propia.-

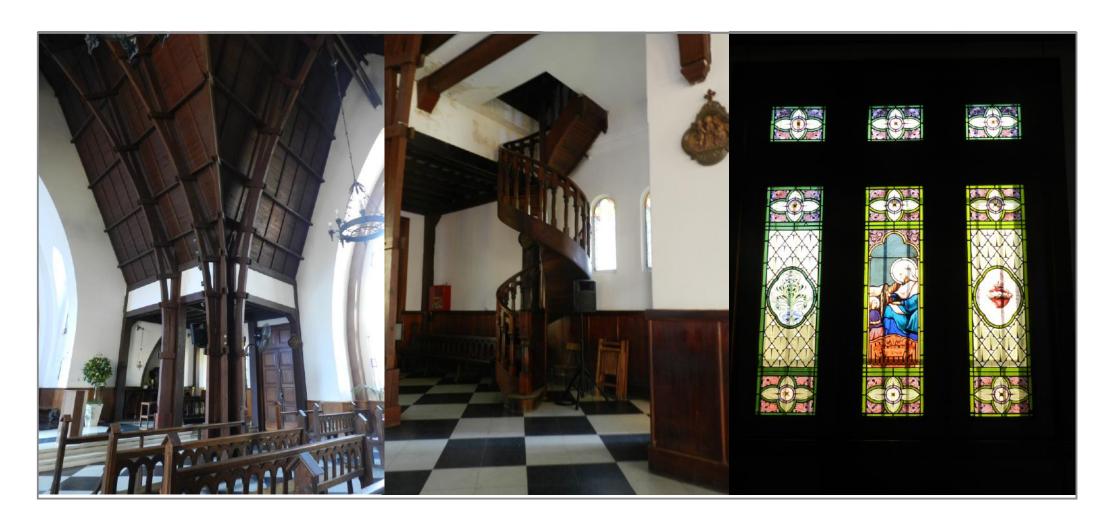
Encuentro de estructura de madera a los lados de la Nave Central.-
