*Detección y diagnóstico de lesiones en  
construcciones de hormigón armado*

*Complejo habitable Ch20 | Facultad de Ingeniería de la UDELAR*

*TESINA*

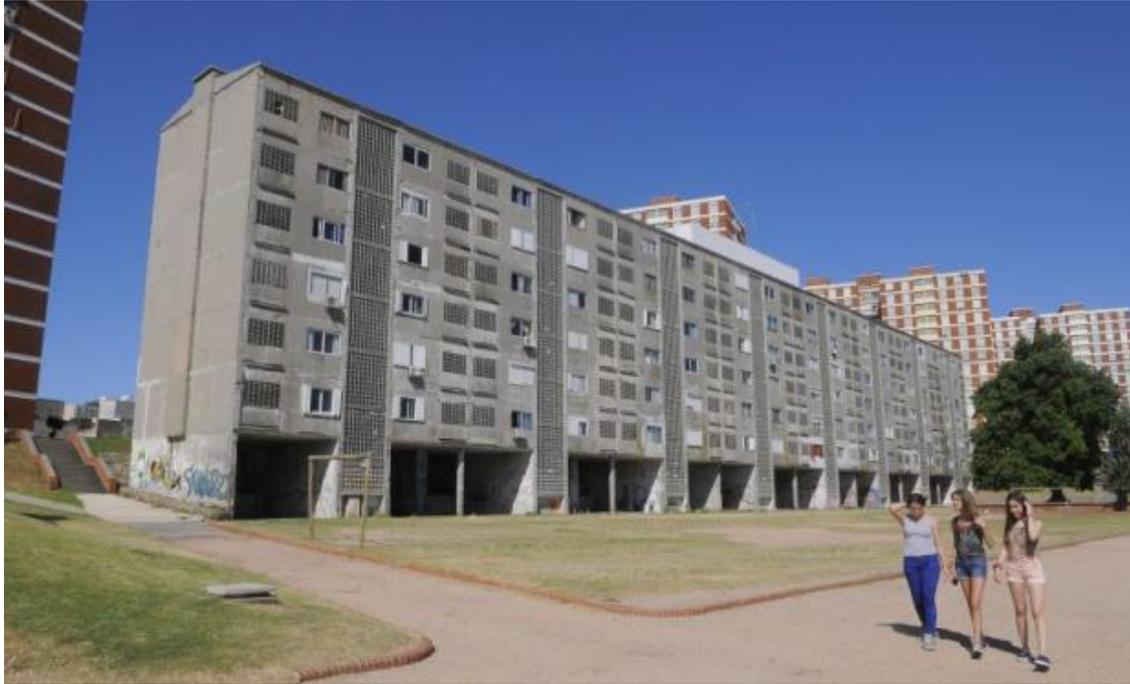
<b>Elemento estructural:</b>	<i>Pilar de sección rectangular</i>	<b>Localización:</b>	<i>Exterior</i>
<b>Síntoma:</b>	<p><i>Fisura.</i>  <i>Para este análisis nos basamos en: HELENE, 2003, p. 28, 29, imagen 1.2.5c.</i></p> <p><b>Morfología de la fisuración:</b>  <i>Una fisura vertical en cada cara del pilar, que inicia en la parte superior (en el encuentro con las losas) y se desarrolla en dirección descendente, presentando algunas pequeñas ramificaciones. En ningún caso la fisura llega a la base del pilar.</i></p>		
<b>Causa/s:</b>	<ul style="list-style-type: none"> <li>- Cargas excesivas o imprevistas.</li> <li>- Dimensionado de elemento insuficiente.</li> <li>- Materiales de calidad inferior con respecto a lo proyectado.</li> </ul>		
<b>Mecanismos de deterioro/degradación:</b>	<ul style="list-style-type: none"> <li>- Deformación del pilar, presencia de tracciones transversales debido al aplastamiento.</li> </ul>

<b>Origen:</b>	<ul style="list-style-type: none"> <li>- Errores de proyecto:                             <ul style="list-style-type: none"> <li>+ Omisión de algún estado de carga</li> </ul> </li> <li>- Errores de ejecución:                             <ul style="list-style-type: none"> <li>+ Cargas prematuras</li> <li>+ Distribución no uniforme de las tensiones de compresión debido a excentricidades de las cargas</li> <li>+ Dificultades durante el ensamblaje del sistema</li> </ul> </li> <li>- Otros posibles errores:                             <ul style="list-style-type: none"> <li>+ Materiales de menor calidad o dosificaciones distintas con respecto a lo proyectado.</li> </ul> </li> </ul>		
<b>Efectos y consecuencias:</b>	<ul style="list-style-type: none"> <li>- Aceleración del proceso de oxidación de armaduras a raíz de la fisura que facilita la entrada de:                             <ul style="list-style-type: none"> <li>+ oxígeno</li> <li>+ agua</li> <li>+ dióxido de carbono</li> <li>+ cloruros</li> <li>+ sulfatos, etc.</li> </ul> </li> <li>- Suciedad</li> </ul>

<b>Recomendación:</b>	<ul style="list-style-type: none"> <li>- Reparación inmediata (refuerzo con fibra de carbono o apuntalamiento) ya que son fisuras de riesgo que pueden estar anunciando la rotura del elemento.</li> </ul>

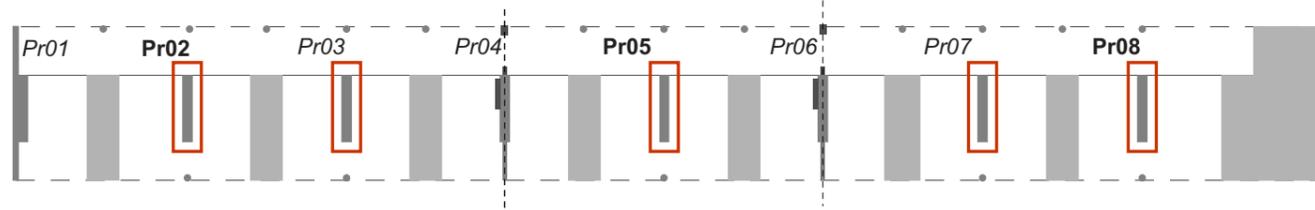
<b>Elemento estructural:</b>	<i>Pilar de sección circular</i>	<b>Localización:</b>	<i>Exterior</i>
<b>Síntoma:</b>	<p><i>Grietas</i></p> <p><b>Morfología de la fisuración:</b></p> <p><i>Grietas verticales, ubicadas longitudinalmente en los 2/3 inferiores del pilar, y transversalmente en la mitad frentista a la costa. Sin el mantenimiento adecuado se han agrandado, y constan de áreas enteras sin recubrimiento.</i></p>		
<b>Causa/s:</b>	<p>- Oxidación de la armadura longitudinal debido a la carbonatación del hormigón.</p>		
<b>Mecanismos de deterioro/degradación:</b>	<p>- Carbonatación del hormigón favorecido por:</p> <ul style="list-style-type: none"> <li>+ hormigón poroso</li> <li>+ falta de recubrimientos y protecciones</li> <li>+ cercanía a la rambla (cloruros y dióxido de carbono de los vehículos)</li> </ul> <p>- Ataque de cloruros</p>		
<b>Origen:</b>	<p>- Errores de ejecución y/o proyecto:</p> <ul style="list-style-type: none"> <li>+ Recubrimiento insuficiente, no se consideró las condiciones externas de localización</li> <li>+ Se elaboró un hormigón de mala calidad, muy poroso, con capilares (alta relación a/c, incorrecto curado, incorrecto llenado, entre otras causas).</li> </ul>

<b>Efectos y consecuencias:</b>	<p>- Grietas y desprendimiento del recubrimiento</p> <p>- Pérdida de material, dejando visibles estribos y armaduras longitudinales.</p> <p>- Sin un correcto mantenimiento es inminente la corrosión de armaduras (principales y estribos).</p>		
<b>Recomendación:</b>	<p>- Cepillado, limpieza y protección de armaduras.</p> <p>- Estudiar si existe pérdida de sección para evaluar la necesidad de refuerzo.</p> <p>- Eliminación del hormigón "suelto", limpieza y posterior llenado con mortero de reparación.</p>

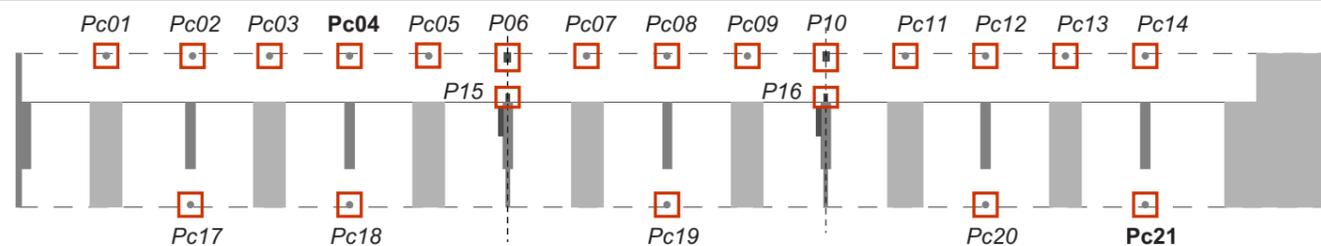
<b>Elemento estructural:</b>	<i>Pilar</i>	<b>Localización:</b>	<i>Exterior</i>
<b>Síntoma:</b>	<p><i>Separación de la junta de dilatación y fisuras.</i></p> <p><b>Morfología de la fisuración:</b></p> <p><i>Fisuras y grietas verticales de espesor variable que acompañan la junta de dilatación, a lo largo de todo el pilar.</i></p>		
<b>Causa/s:</b>	<p>- <i>Espesor insuficiente en junta de dilatación.</i></p>		
<b>Mecanismos de deterioro/degradación:</b>	<p>- <i>La estructura tiende a dilatarse y contraerse por cambios de temperatura, esas sollicitaciones no fueron resistidas correctamente por la junta, lo cual genera un proceso de deterioro. Acentuándose por la ausencia de mantenimiento.</i></p>		
<b>Origen:</b>	<p>- <i>Errores de ejecución y/o proyecto:</i></p> <ul style="list-style-type: none"> <li>+ <i>Espesor insuficiente.</i></li> <li>+ <i>Utilización de material inadecuado en la junta de dilatación, de elasticidad insuficiente.</i></li> </ul>

<b>Efectos y consecuencias:</b>	<ul style="list-style-type: none"> <li>- <i>Aumento de la separación de la junta de dilatación con fisuración.</i></li> <li>- <i>Desprendimiento de material en la base del pilar</i></li> <li>- <i>Pérdida del material de la junta.</i></li> <li>- <i>Oxidación y corrosión de armaduras principales y estribos (en algunos casos).</i></li> </ul>		
<b>Recomendación:</b>	<ul style="list-style-type: none"> <li>- <i>Retirar el material de la junta, y realizar una nueva del espesor requerido.</i></li> <li>- <i>Reparar zonas del pilar afectadas por el desprendimiento de hormigón.</i></li> </ul>

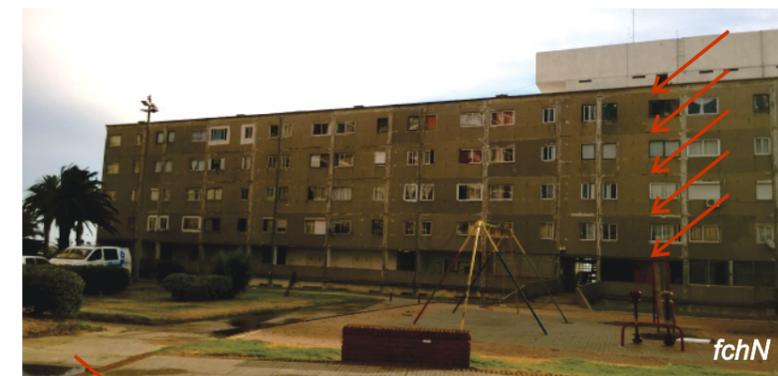
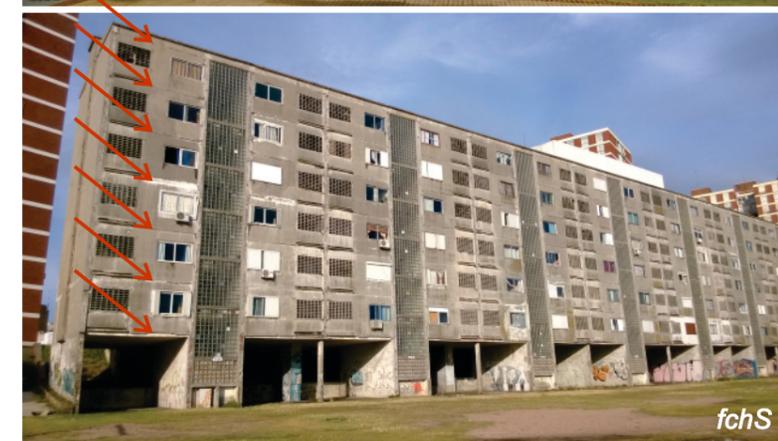
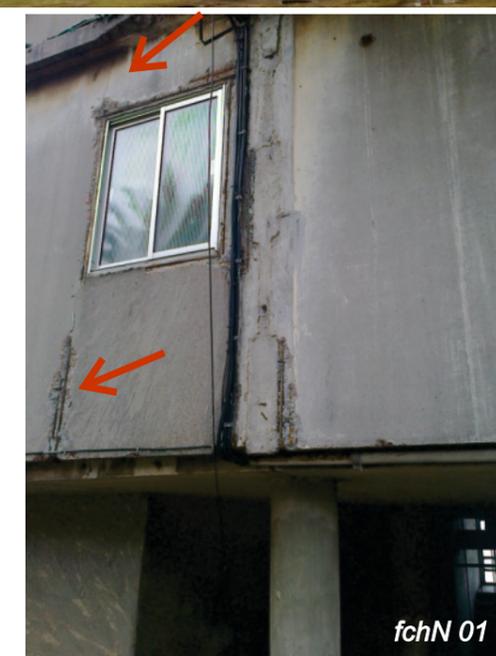
<b>Elemento estructural:</b>	Fachadas principales	<b>Localización:</b>	Exterior, Norte y Sur
<b>Síntoma:</b>	<p>Fisuras</p> <p><b>Morfología de la fisuración:</b></p> <ul style="list-style-type: none"> <li>- Fisuras verticales que tienen origen en los vértices del vano. Fisuras que acompañan en paralelo todo el marco del vano.</li> <li>- Roturas en uniones de las placas.</li> </ul>		
<b>Causa/s:</b>	<ul style="list-style-type: none"> <li>- Armaduras expuestas en la zona del vano</li> <li>- Oxidación de armaduras</li> </ul>		
<b>Mecanismos de deterioro/degradación:</b>	<ul style="list-style-type: none"> <li>- Está sometido a las condiciones externas- ambientales-, variación de temperatura, humedad, lluvia, sol, <b>aire con salitre.</b></li> <li>- Carbonatación del hormigón.</li> </ul>		
<b>Origen:</b>	<ul style="list-style-type: none"> <li>- Errores de proyecto y del sistema constructivo:                     <ul style="list-style-type: none"> <li>+ No se previó suficiente acero alrededor de los vanos.</li> <li>+ Incorrecta ejecución en las uniones de las placas.</li> <li>+ No se usó producto o terminación para proteger el hormigón visto.</li> </ul> </li> <li>- Puede presentar asientos diferenciales (aunque se apoya en roca)</li> </ul>

<b>Efectos y consecuencias:</b>	<ul style="list-style-type: none"> <li>- Fisuración con pérdida de material, dejando algunas armaduras a la vista.</li> <li>- Pérdida de hermeticidad / estanqueidad de la pieza.</li> <li>- Desprendimiento de material en las aristas de vanos y juntas de placas.</li> <li>- Corrosión de armaduras.</li> </ul>		
<b>Recomendación:</b>	<ul style="list-style-type: none"> <li>- Limpieza y eliminación de hormigón suelto.</li> <li>- Colocación de refuerzos a 45° en vértices de vano.</li> <li>- Protección de armaduras y llenado con mortero de reparación, especial cuidado en las juntas.</li> <li>- Protección de toda la fachada con pintura o producto incoloro que actúe como barrera a la carbonatación.</li> </ul>

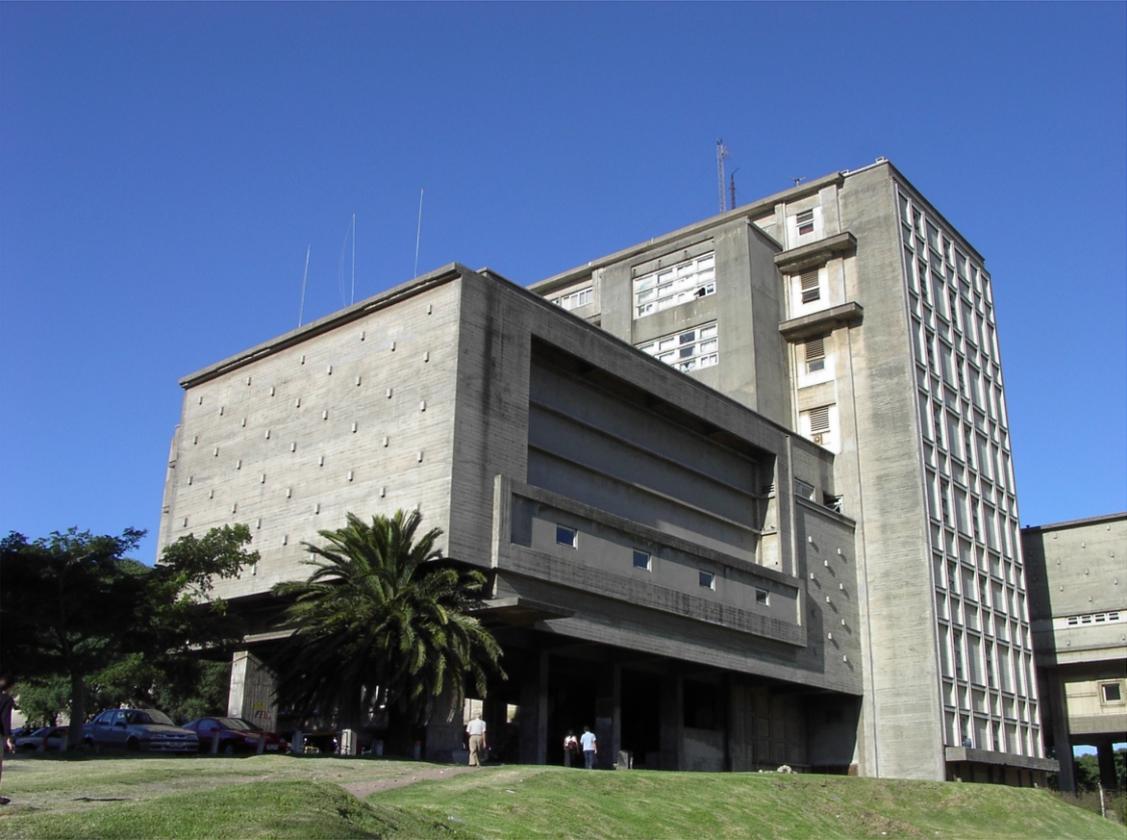
<b>Elemento estructural:</b>	<i>Pilar y fachada</i>	<b>Localización:</b>	<i>Exterior, estacionamiento</i>
<b>Síntoma:</b>	<p><i>Fuerte erosión a distintas alturas del pilar</i></p> <p><b>Morfología de la fisuración:</b></p> <p><i>Hendiduras que marcan transversalmente la totalidad del pilar, con notoria distinción del material (hormigón) de la parte superior con respecto a la inferior con relación a este eje. Material disgregado y áridos decantados.</i></p>		
<b>Causa/s:</b>	<p>- <i>Hormigón muy pobre en contenido de c.p.</i></p>		
<b>Mecanismos de deterioro/degradación:</b>	<p>- <i>Proceso prolongado de erosión, por estar sometido a las condiciones ambientales.</i></p>		
<b>Origen:</b>	<p>- <i>Errores de ejecución:</i></p> <ul style="list-style-type: none"> <li>+ <i>Errores en el mezclado del hormigón, insuficiente o demasiado enérgico, obteniendo un material heterogéneo.</i></li> <li>+ <i>Errores en el vibrado y/o curado, hormigón muy poroso, coqueas.</i></li> <li>+ <b>Errores en el llenado</b>, se nota claramente llenados, segregación de sus fases.</li> </ul> <p>- <i>Errores de proyecto:</i></p> <ul style="list-style-type: none"> <li>+ <i>Alta relación agua/cemento, hormigón pobre.</i></li> <li>+ <i>Hormigón visto en forma rústico con encofrado de tabla, generando rebarbas muy pronunciadas entre las juntas de los encofrados. (Previsto revestimiento que nunca se realizó)</i></li> </ul>

<b>Efectos y consecuencias:</b>	<p>- <i>Marcas, manchas, distintas coloraciones, fisuras, erosión superficial con pérdida de pasta así como también en las juntas del encofrado, generando un hormigón más poroso, con irregularidades donde alojarse hongos y humedades.</i></p> <p>- <i>Pérdida de hermeticidad / estanqueidad de la pieza.</i></p> <p>- <i>Ayuda al proceso de oxidación de armaduras.</i></p>		
<b>Recomendación:</b>	<p>- <i>Eliminación del hormigón suelto y disgregado, limpieza y posterior llenado con mortero de reparación.</i></p>

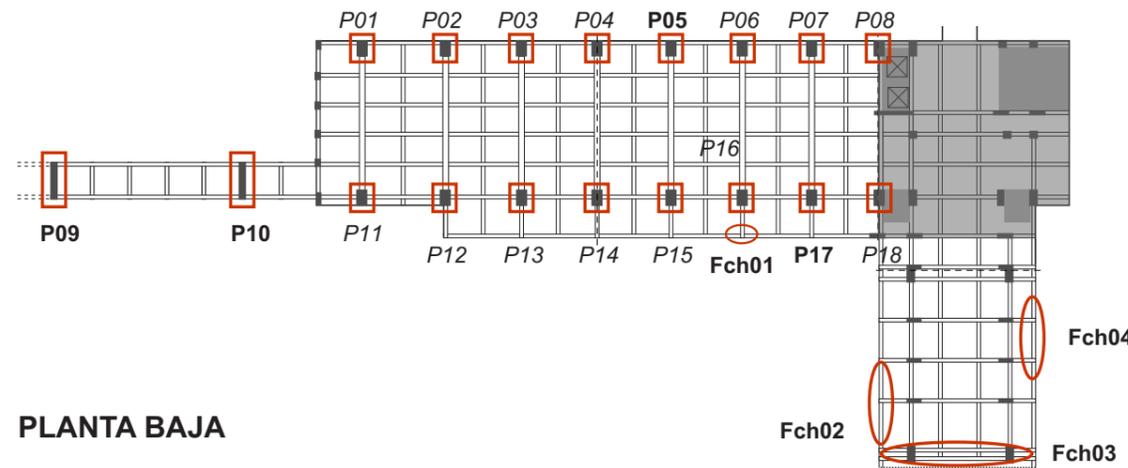
<b>Elemento estructural:</b>	Pilar	<b>Localización:</b>	Exterior, estacionamiento
<b>Síntoma:</b>	<p>Fisura</p> <p><b>Morfología de la fisuración:</b></p> <p>Fisuras y desprendimientos en las aristas del pilar, en sentido vertical, paralelas a las armaduras principales.</p>		
<b>Causa/s:</b>	- Oxidación de armaduras.		
<b>Mecanismos de deterioro/degradación:</b>	<ul style="list-style-type: none"> <li>- Carbonatación del hormigón.</li> <li>- Fuerte presencia de CO<sub>2</sub> por ser un estacionamiento</li> <li>- Erosión mecánica debido a golpes accidentales de autos en el estacionamiento.</li> </ul>		
<b>Origen:</b>	<ul style="list-style-type: none"> <li>- Errores de ejecución y/o proyecto:                             <ul style="list-style-type: none"> <li>+ Recubrimiento insuficiente.</li> </ul> </li> <li>- Errores de ejecución:                             <ul style="list-style-type: none"> <li>+ Errores en el vibrado y/o curado (condiciones ambientales desfavorables), hormigón no estanco, mal compactado, con capilares.</li> <li>+ Errores en el mezclado y/o llenado.</li> </ul> </li> <li>- Errores de proyecto:                             <ul style="list-style-type: none"> <li>+ Alta relación agua/cemento, hormigón poroso y de menor resistencia. Se nota claramente en P09 y P10, para el resto de los pilares el hormigón es de mejor calidad (mayor porcentaje de c.p.).</li> </ul> </li> </ul>

<b>Efectos y consecuencias:</b>	<ul style="list-style-type: none"> <li>- Fisuras, grietas, desprendimiento del recubrimiento, pérdida de material.</li> <li>- Quedan a la vista armaduras principales y estriado, lo que produce la corrosión de armaduras.</li> </ul>		
<b>Recomendación:</b>	<ul style="list-style-type: none"> <li>- Cepillado, limpieza y protección de armaduras.</li> <li>- Eliminación del hormigón suelto, limpieza y posterior llenado con mortero de reparación.</li> <li>- Se observan acciones de mantenimiento correctamente ejecutadas en casi todos los pilares de este cuerpo.</li> </ul>		
<b>Localización:</b>

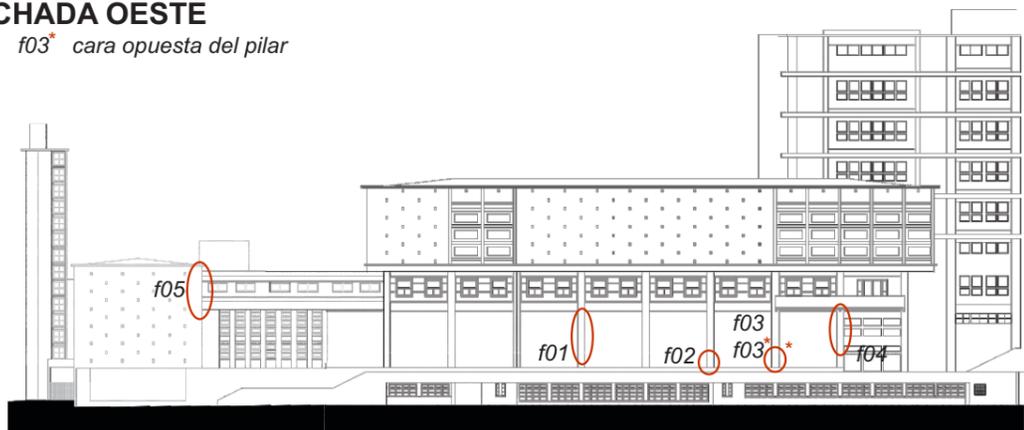
<b>Elemento estructural:</b>	<i>Pilar</i>	<b>Localización:</b>	<i>Exterior.</i>
<b>Síntoma:</b>	<p><i>Fisuras</i></p> <p><b>Morfología de la fisuración:</b></p> <p><i>Fisuras verticales, paralelas y cercanas a las armaduras; manifestandose primeramente en los vértices del pilar.</i></p>		
<b>Causa/s:</b>	<p>- Oxidación de armaduras.</p>		
<b>Mecanismos de deterioro/degradación:</b>	<p>- Carbonatación del hormigón.                  - Agresión del medio ambiente. Proceso de erosión.                  - Ataque de cloruros.                  - Ausencia de mantenimiento.</p>		
<b>Origen:</b>	<p>- Errores de ejecución y/o proyecto:                  + <b>Recubrimiento insuficiente.</b></p> <p>- Errores de ejecución:                  + Errores en el vibrado y/o curado (condiciones ambientales desfavorables), hormigón no estanco, mal compactado, con capilares.                  + Errores en el mezclado y/o llenado.</p> <p>- Errores de proyecto:                  + <b>Alta relación agua/cemento, hormigón poroso y de menor resistencia.</b></p>

<b>Efectos y consecuencias:</b>	<p>- Fisuras, grietas, desprendimiento del recubrimiento, pérdida de material.                  - Quedan a la vista armaduras principales y estribado, lo que favorece la corrosión de armaduras.                  - Manchas de humedades, debido a la presencia de agua y a que el elemento no sea suficientemente estanco.</p>		
<b>Recomendación:</b>	<p>- Cepillado, limpieza y protección de armaduras.                  - Eliminación del hormigón suelto, limpieza y posterior llenado con mortero de reparación.                  - Se observan acciones de mantenimiento correctamente ejecutadas; y otras incorrectas y antiguas que necesitan una nueva reparación.</p>		
<b>Localización:</b>	<p><b>FACHADA OESTE</b>  <i>f03* cara opuesta del pilar</i></p>

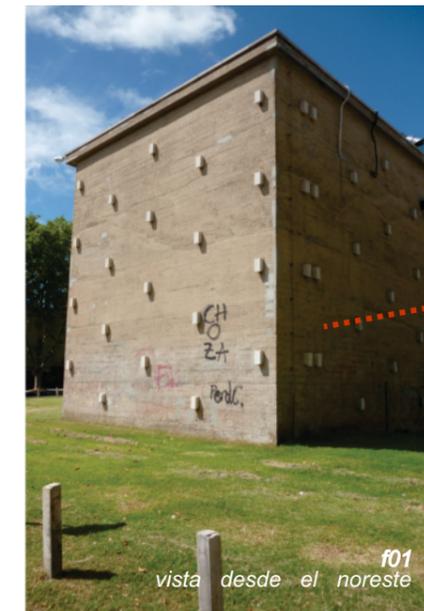
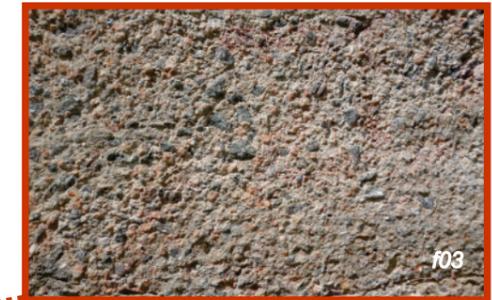
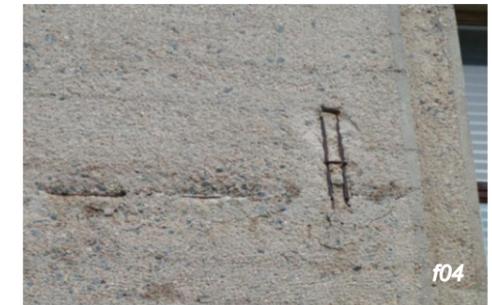
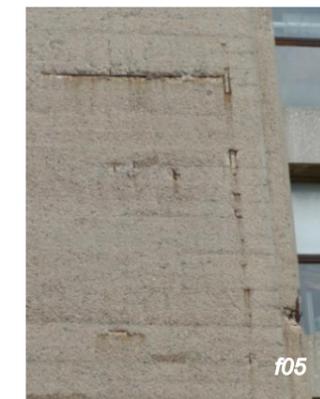
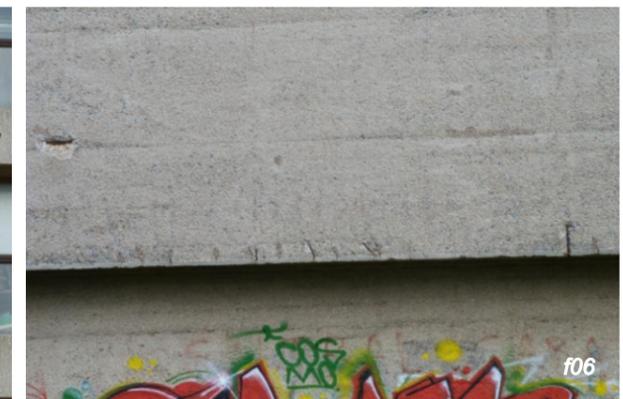
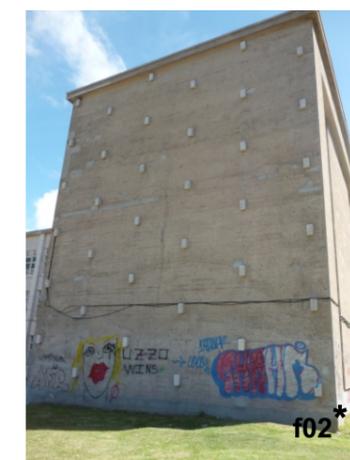
<b>Elemento estructural:</b>	Fachada	<b>Localización:</b>	Exterior.
<b>Síntoma:</b>	<p>Fuerte erosión</p> <p><b>Morfología de la fisuración:</b></p> <p>Erosión severa en el plano superficial, que permite distinguir los áridos utilizados.</p>		
<b>Causa/s:</b>	- Hormigón muy pobre en contenido de c.p.		
<b>Mecanismos de deterioro/degradación:</b>	- Agresión del medio ambiente.		
<b>Origen:</b>	<p>- Errores de ejecución:</p> <ul style="list-style-type: none"> <li>+ Errores en el vibrado y/o curado, hormigón muy poroso, coqueras.</li> </ul> <p>- Errores de proyecto:</p> <ul style="list-style-type: none"> <li>+ Alta relación agua/cemento, hormigón pobre.</li> <li>+ Hormigón visto en forma rústico.</li> <li>+ Errores en el llenado, se nota claramente llenados, segregación de sus fases.</li> </ul>		
<b>Efectos y consecuencias:</b>	<p>- Fuerte erosión superficial con pérdida de pasta así como también en las juntas del encofrado, generando un hormigón más poroso, con muchas irregularidades donde alojarse hongos y humedades.</p> <p>- Pérdida de hermeticidad / estanqueidad de la pieza.</p> <p>- Ayuda al proceso de oxidación de armaduras.</p>
